# 阿蘇ボルケーノトレイルコース モニタリング調査

## 報 告 書

令和5年5月

肥後地質調査株式会社

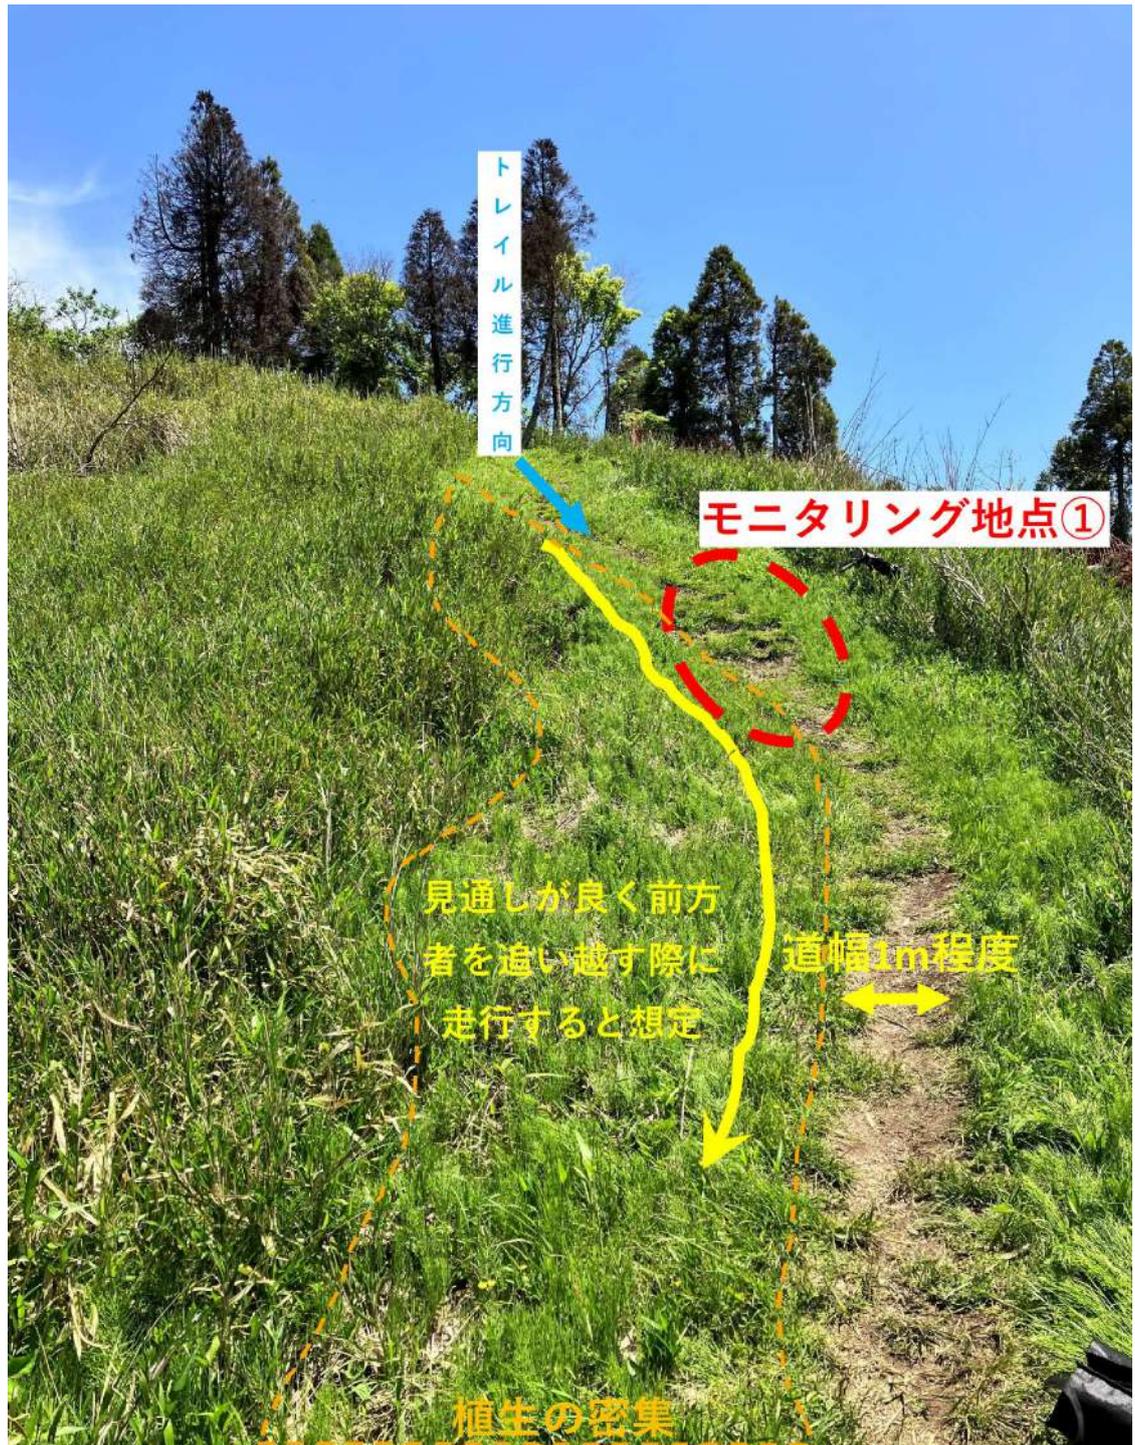
写真 4.2.1 選定箇所の写真及びイメージ図

モニタリング位置①では、登山道の道路幅が1m程度と狭く2人の成人男性がすれ違うのに必要な道幅（1.5m程度）を満たしていない。その為追い越しの際に植生が密集している箇所を踏み付ける可能性が考えられる。また、傾斜15°程度と表4.1.1の5に該当するため、調査箇所として選定した。

モニタリング地点①で懸念される事項としては、植生の損傷・脆弱箇所の崩壊・歩道外の植生の損傷・歩道外の脆弱箇所の損傷・傾斜面の植生の損傷等が考えられる。

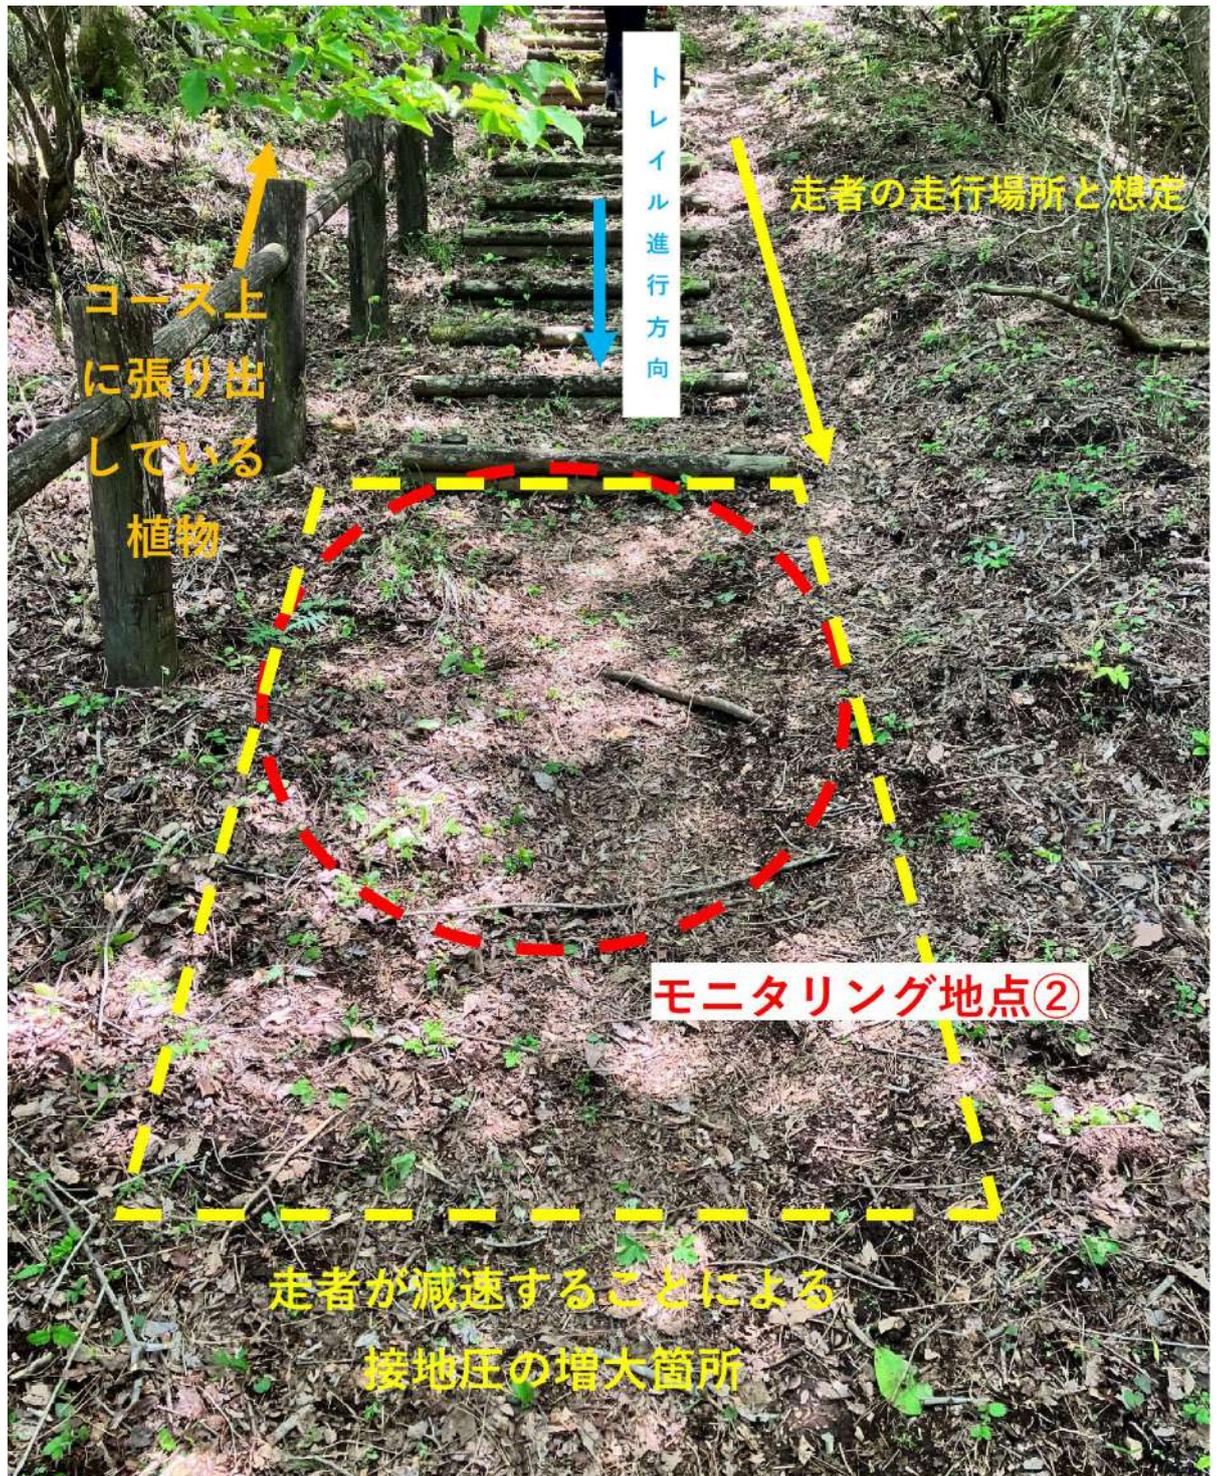
写真 4.2.2 選定箇所の写真及びイメージ図

モニタリング位置②では、表 4.1.1 の 5 の下り斜面による飛び降り行為による強い踏圧が考えられる。また、モニタリング地点②より数メートル先にカーブがある為に、走者が減速することによる接地圧の増大箇所になると考えられる。その他に、モニタリング地点②の範囲には、表 4.1.1 の 8 の樹木の根の張り出しや表 4.1.1 の 9 のコース上に樹木の枝が張り出している事より調査箇所として選定した。

モニタリング地点②で懸念される事項としては、着地地点の植生の損傷・脆弱箇所の崩壊・露出根の損傷・路面の崩壊・樹木の損傷等が考えられる。

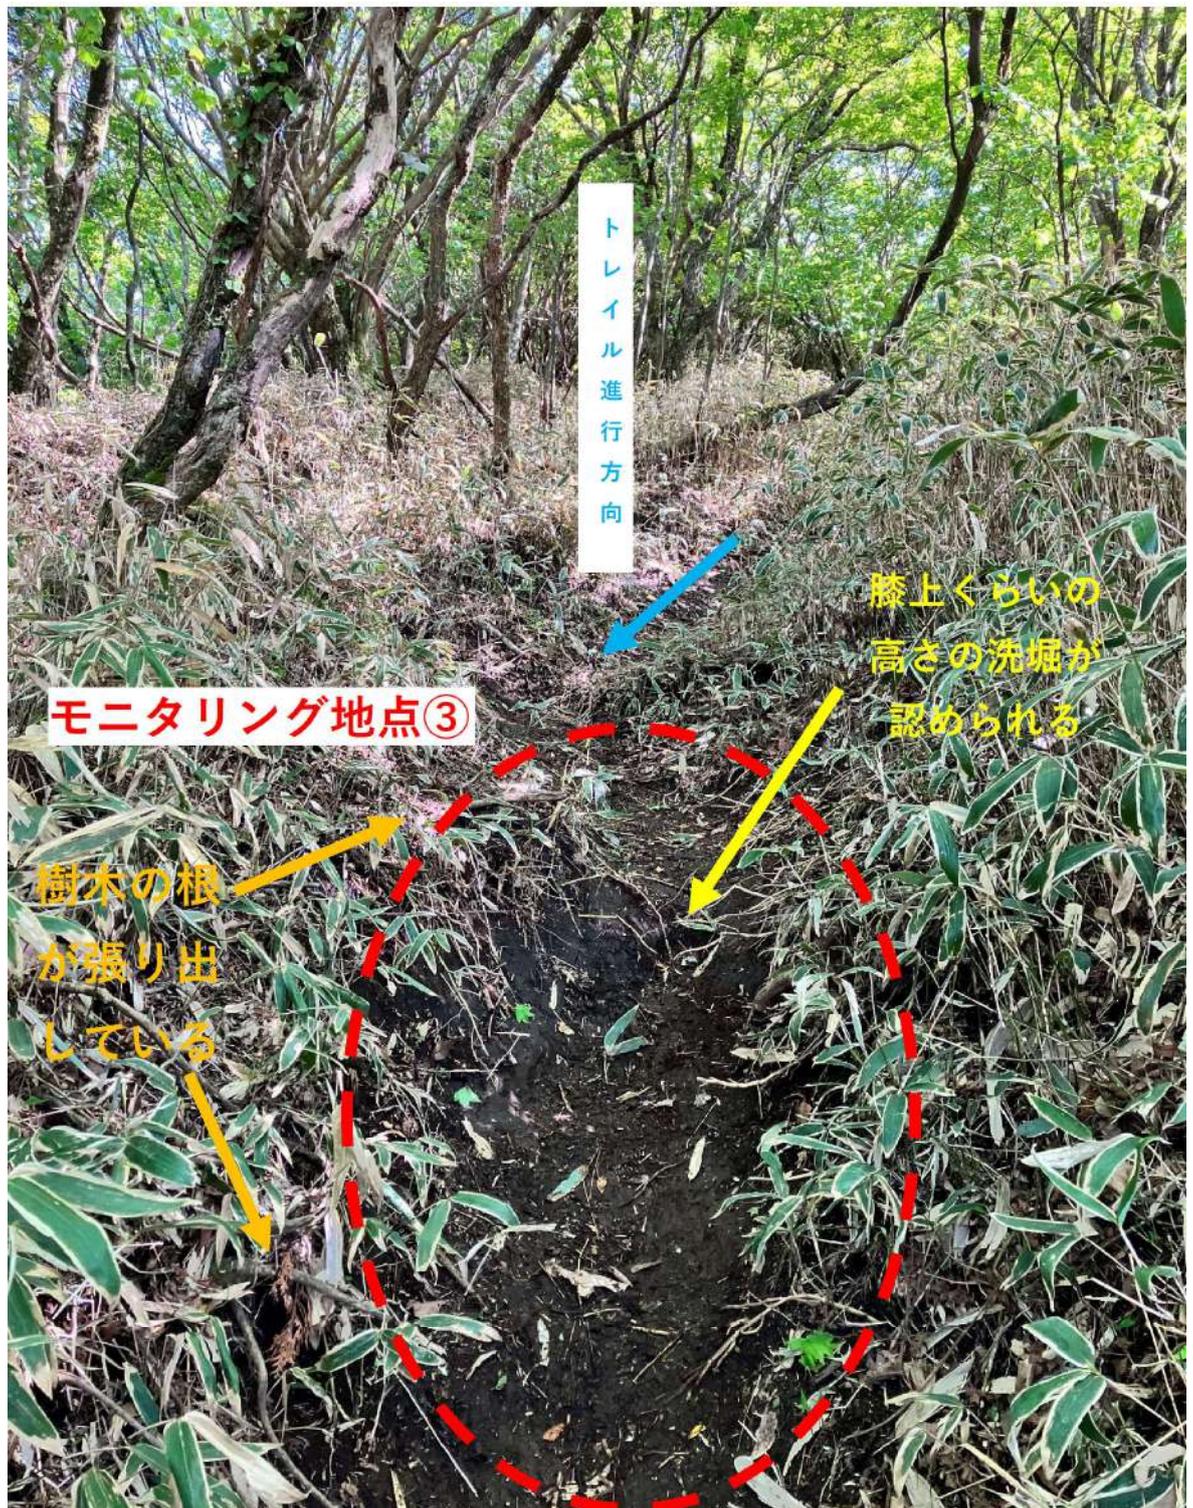
写真 4.2.3 選定箇所の写真及びイメージ図

モニタリング位置③では、表 4.1.1 の 4 の洗堀が生じている地点である。大会前の洗堀は 60cm 程度の洗堀を確認し、今後洗堀被害が拡大する可能性が考えられる。また、調査地の地表はかなり滑りやすく、靴跡が残りやすい土質でもある。その他に、表 4.1.1 の 8 の樹木の根の張り出している事より調査箇所として選定した。

モニタリング地点③で懸念される事項としては、洗堀側面の植生の損傷・洗堀側面の崩壊・脆弱箇所の崩壊・露出根の損傷・路面の崩壊等が考えられる。

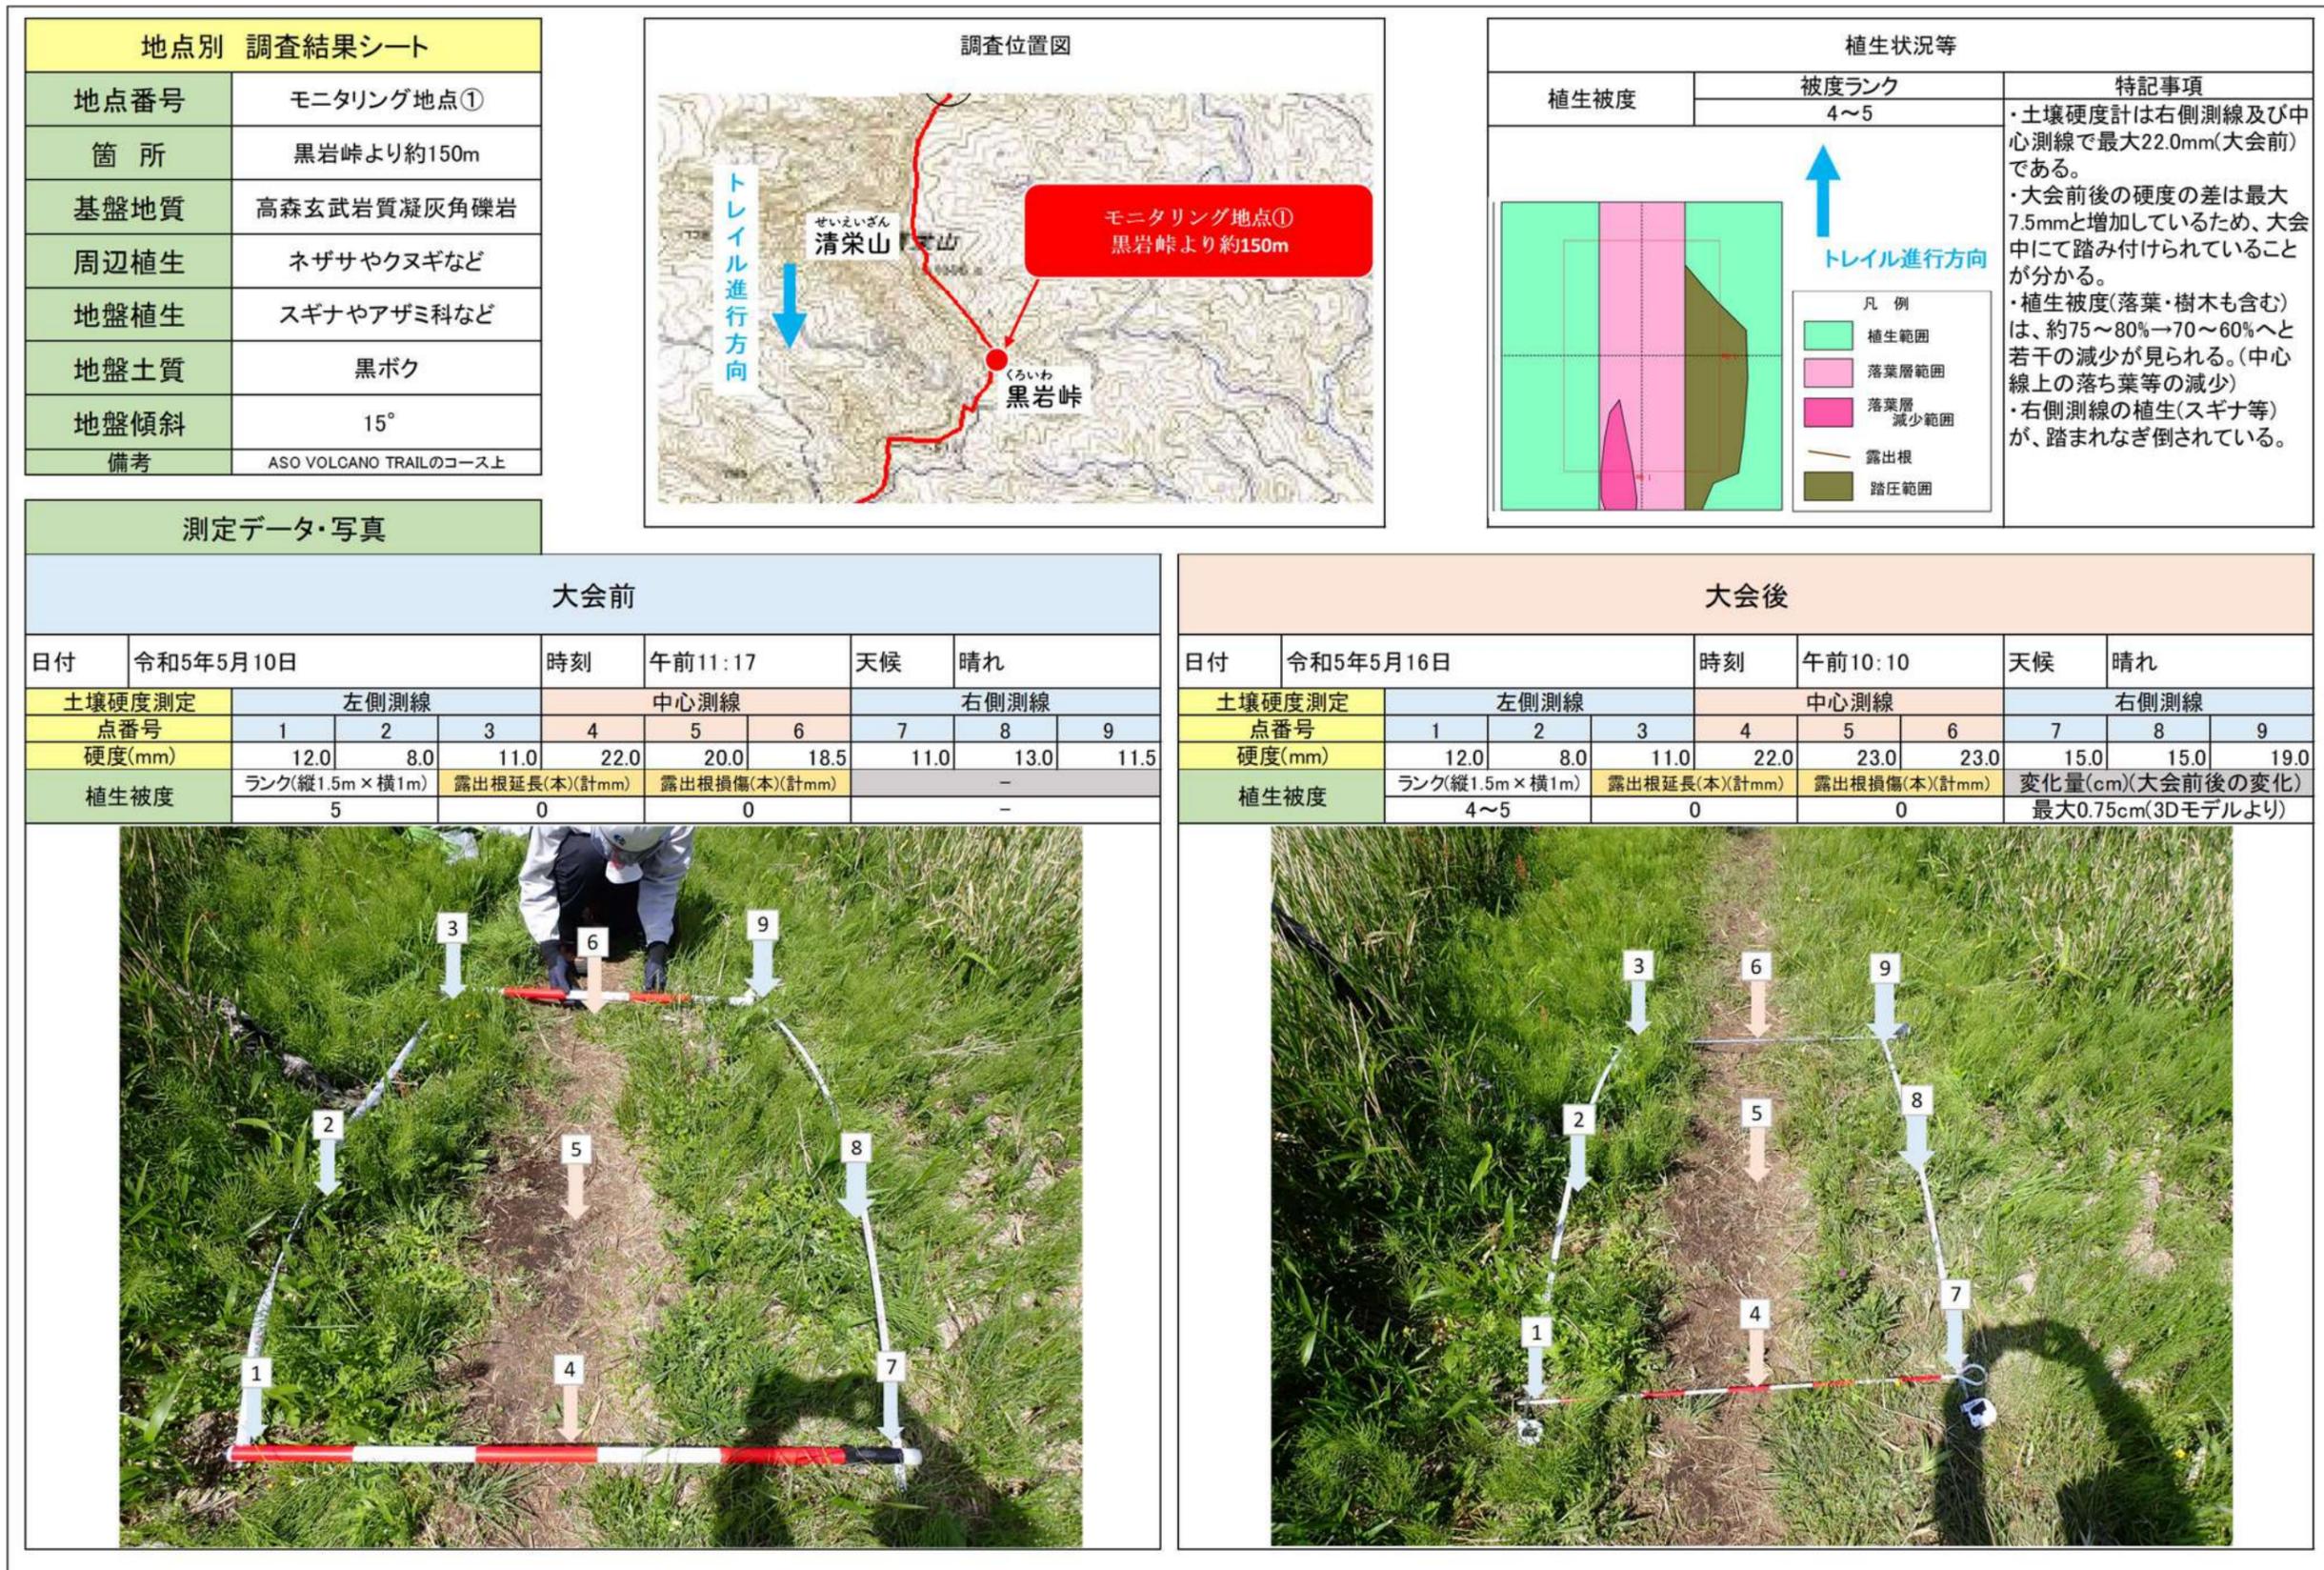
図 6.5.1 モニタリング地点①の地点別調査結果シート

モニタリング地点①の大会前後の差は、右側測線の最大 7.5mm である。また、中心測線と右側測線にて大会前後で差が生じていることから、大会期間中に降雨であったものの、通過者の踏圧によって踏み固められた可能性が考えられる。

また、モニタリング地点①では中央測線の登山道のみならず、右側測線の植生が自生している個所でも強度増加が見られたことより、通過者が植生の自生範囲を通過していることも考えられる。

植生被度(落葉・樹木も含む)は、約 75~80%→70~60%へと若干の減少が見られる。

植生の変化箇所は主に登山道の落ち葉の細分化や流失である。また、右側測線の植生範囲にて通過者により植物がなぎ倒されていることが確認された。

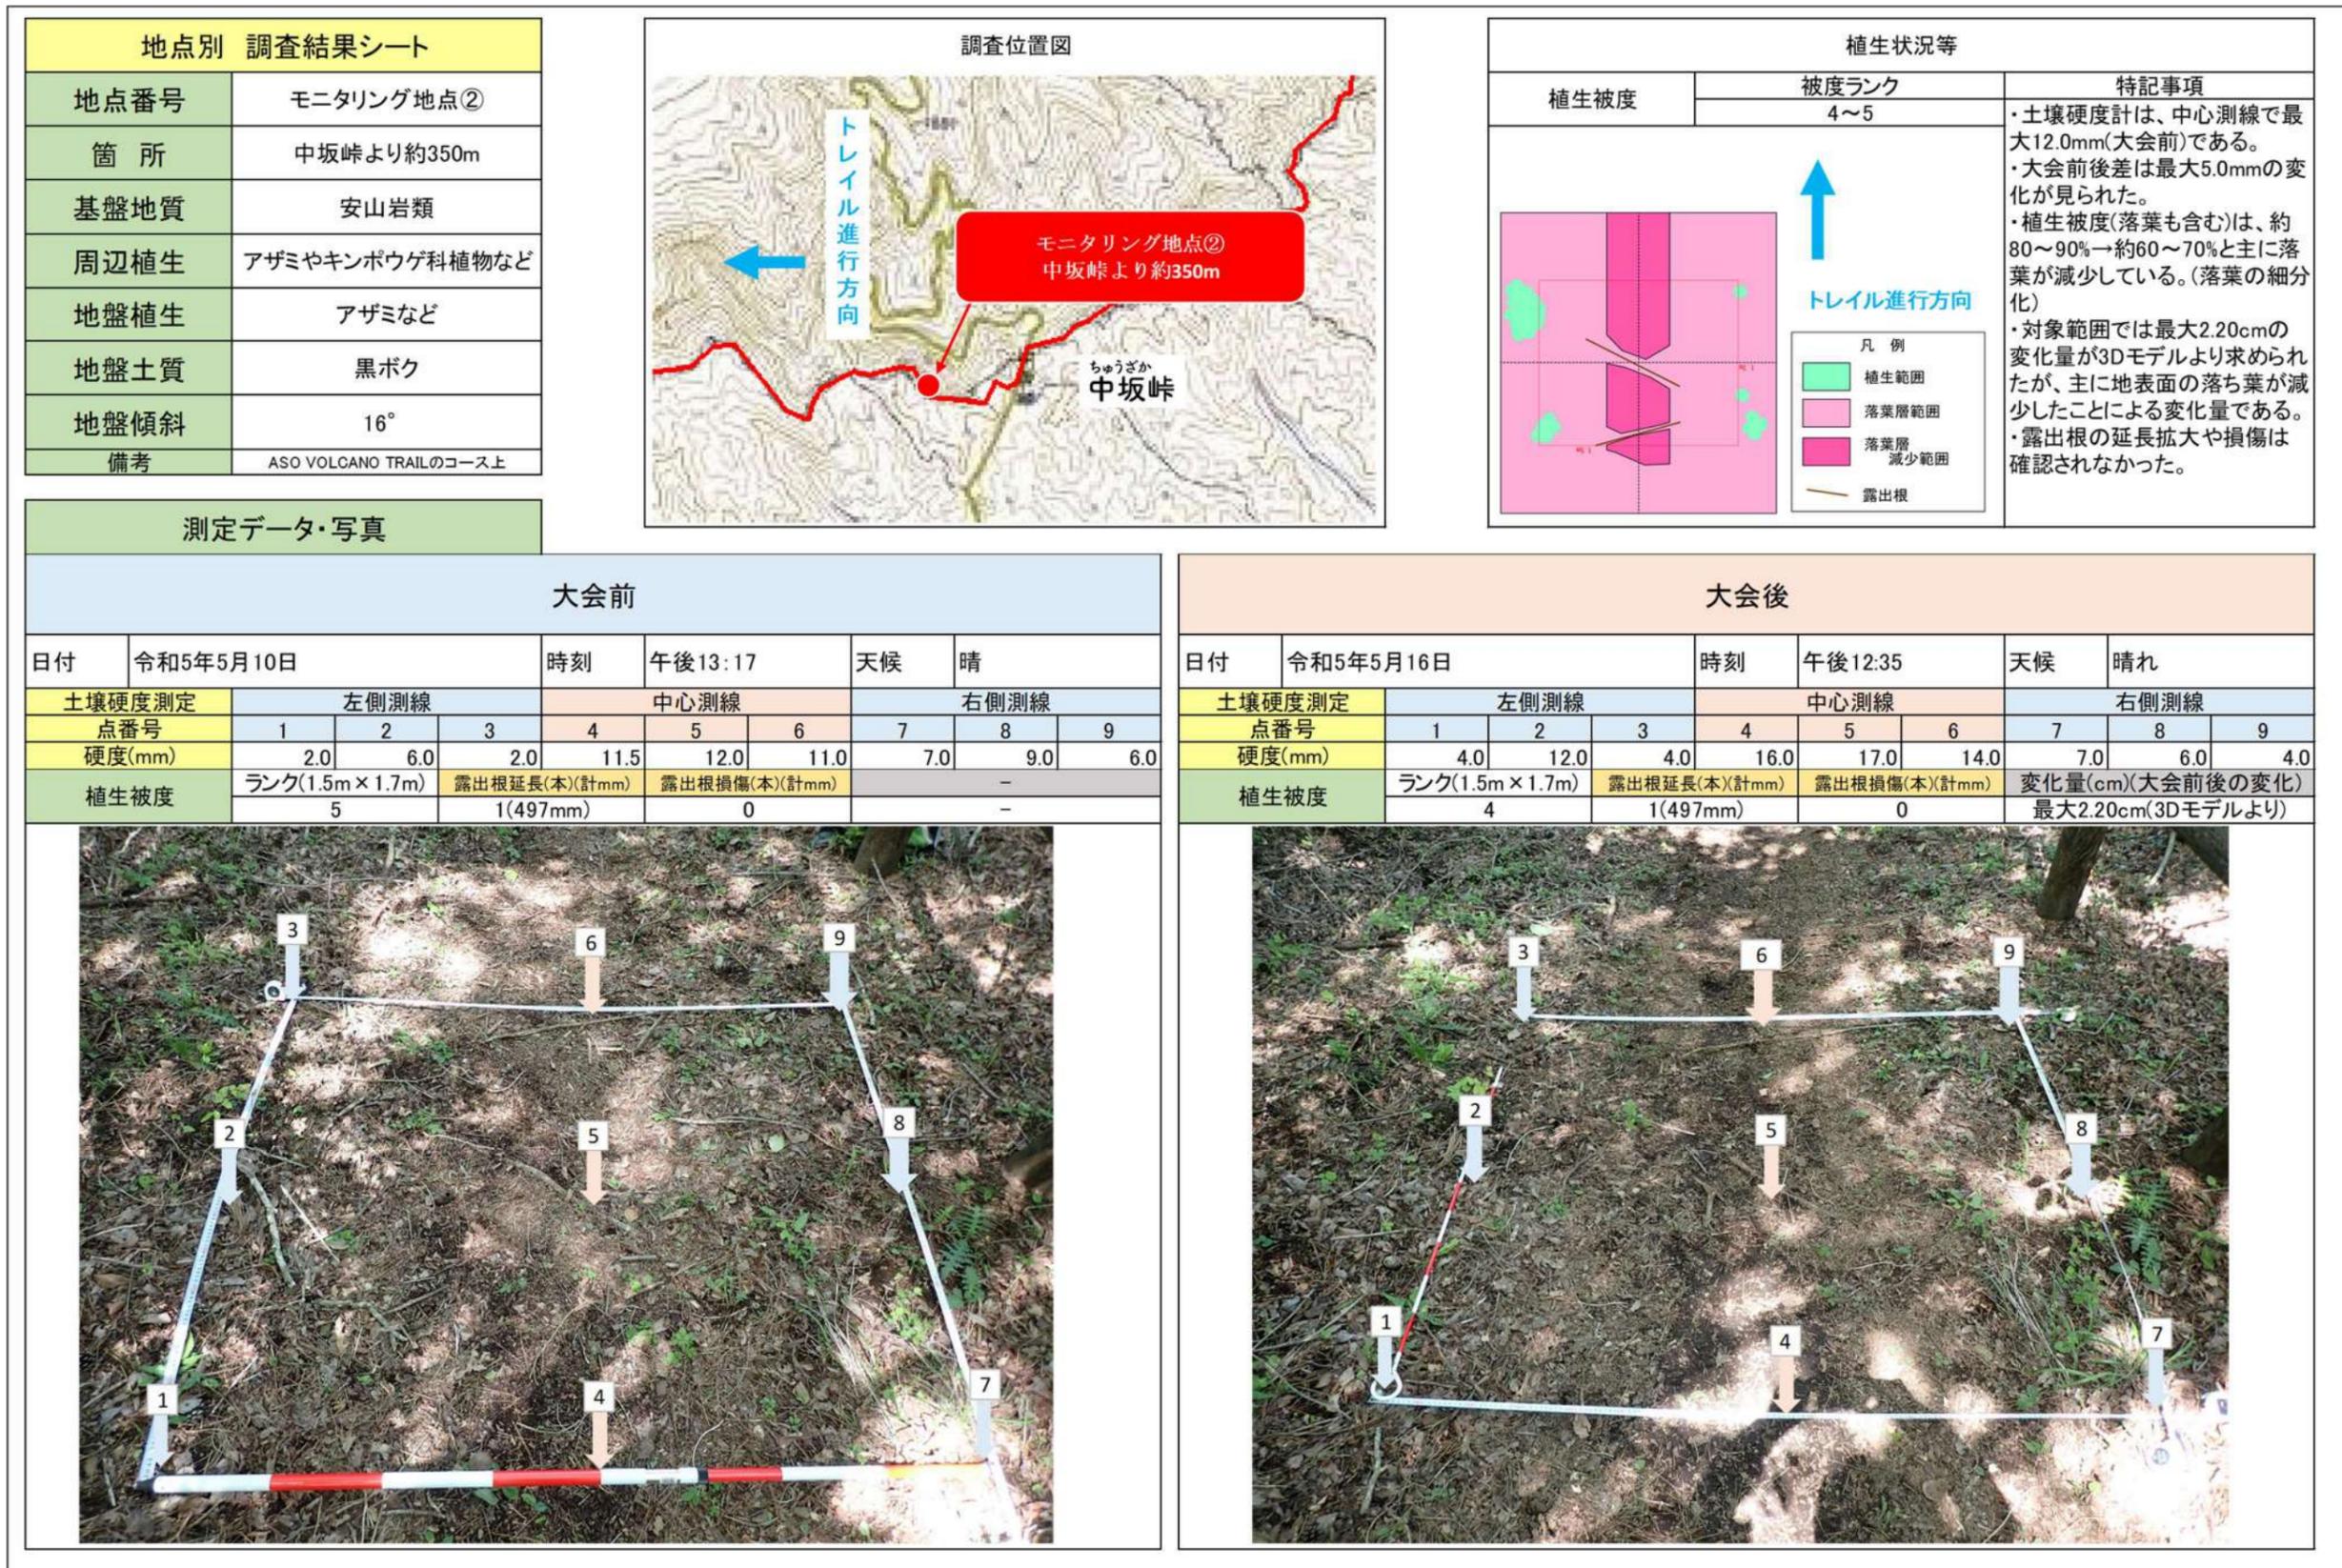
図 6.5.2 モニタリング地点②の地点別調査結果シート

モニタリング地点②の大会前後の差は、左側測線の最大 **6.0mm** である。主に中心測線にて変化が生じていることから、大会期間中に降雨であったものの、通過者の踏圧によって踏み固められた可能性が考えられる。

また、モニタリング地点②では、左側測線の強度増加が見られており、一定数の通行者がいたことが考えられる。

植生被度(落葉も含む)は、約 80~90%→約 60~70%と主に落葉が減少している。

モニタリング地点②では、登山道上に植生があまり自生しておらず、大会前では落ち葉が地表面を覆っている状況であった。しかし、大会後では覆っていた落ち葉が細分化や流失により減少した。

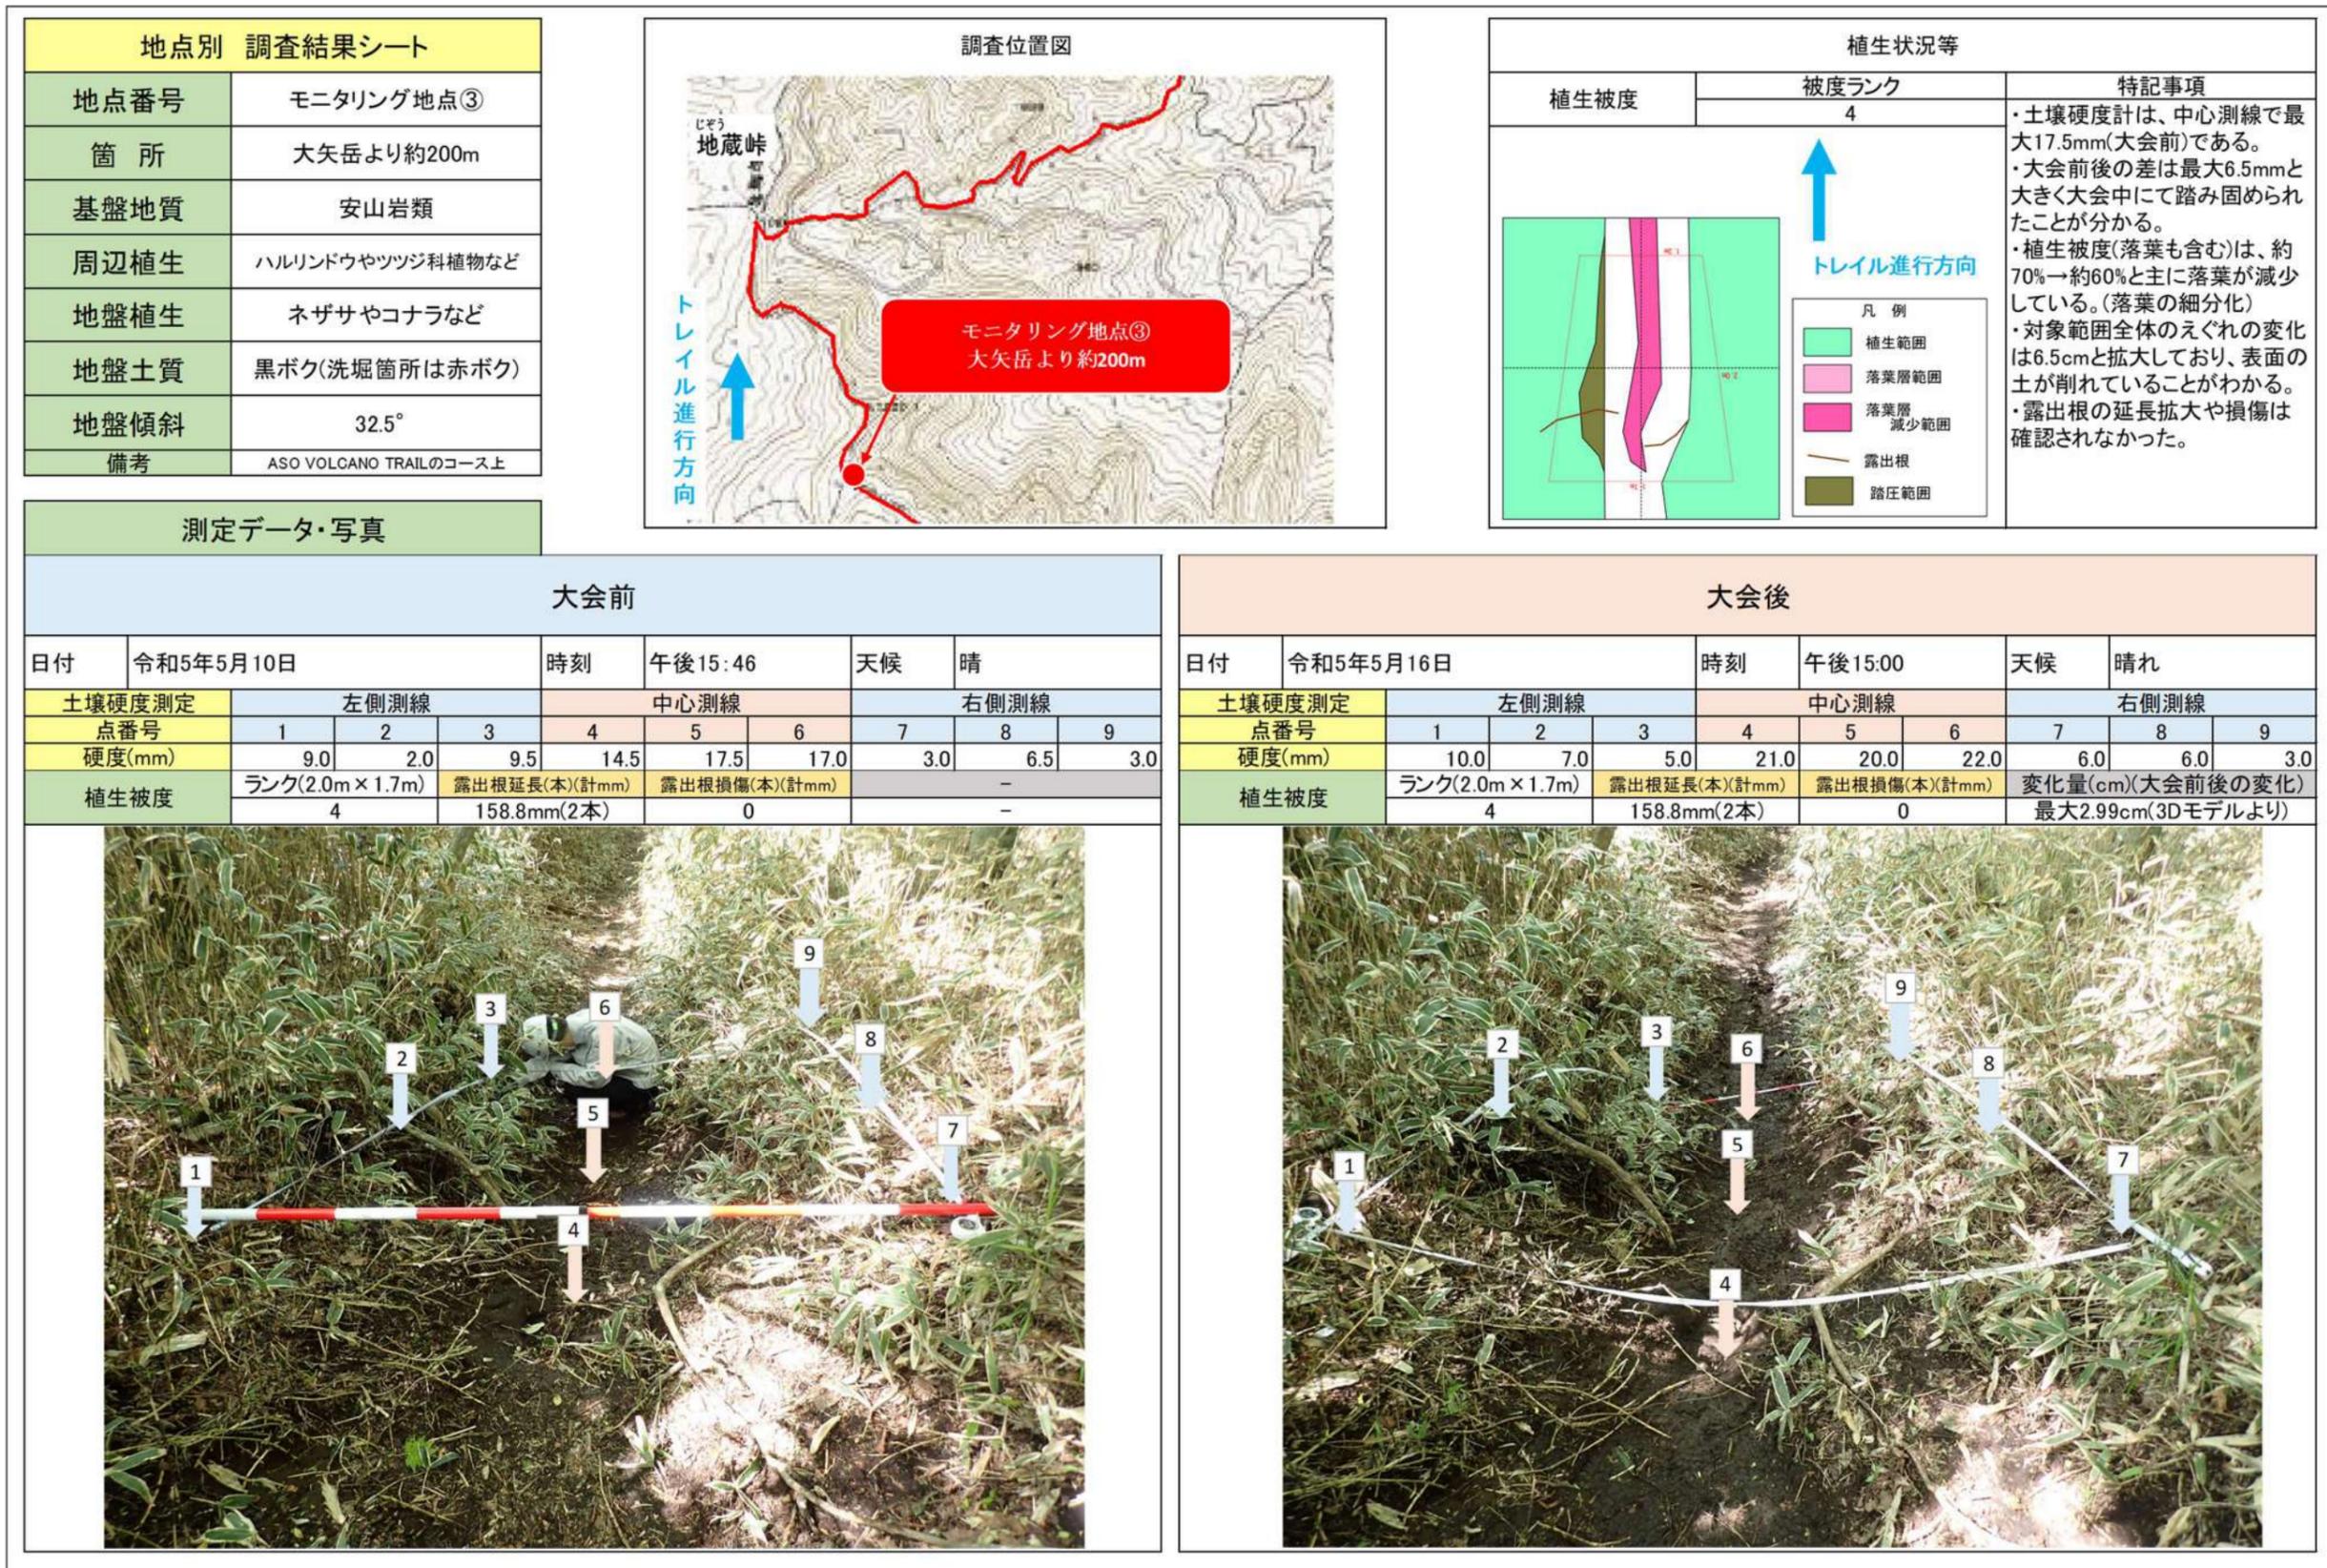
図 6.5.3 モニタリング地点③の地点別調査結果シート

モニタリング地点③の大会前後の差は、中心測線の最大 **6.5mm** である。主に中心測線にて変化が生じていることから、大会期間中に降雨であったものの、通過者の踏圧によって踏み固められた可能性が考えられる。

また、点番号 4 は大会前よりえぐれが激しい箇所であり、大会にて地表面の踏圧や地表面の剥ぎ取りにより、強度増加したと考えられる。

植生被度(落葉も含む)は、約 70%→約 60%と主に落葉が減少している。

モニタリング地点③では、登山道脇にネザサが自生しているが、登山道上には植生は自生しておらず、大会前では落ち葉が地表面を覆っている状況であった。しかし、大会後では覆っていた落ち葉が細分化や流失により減少した。

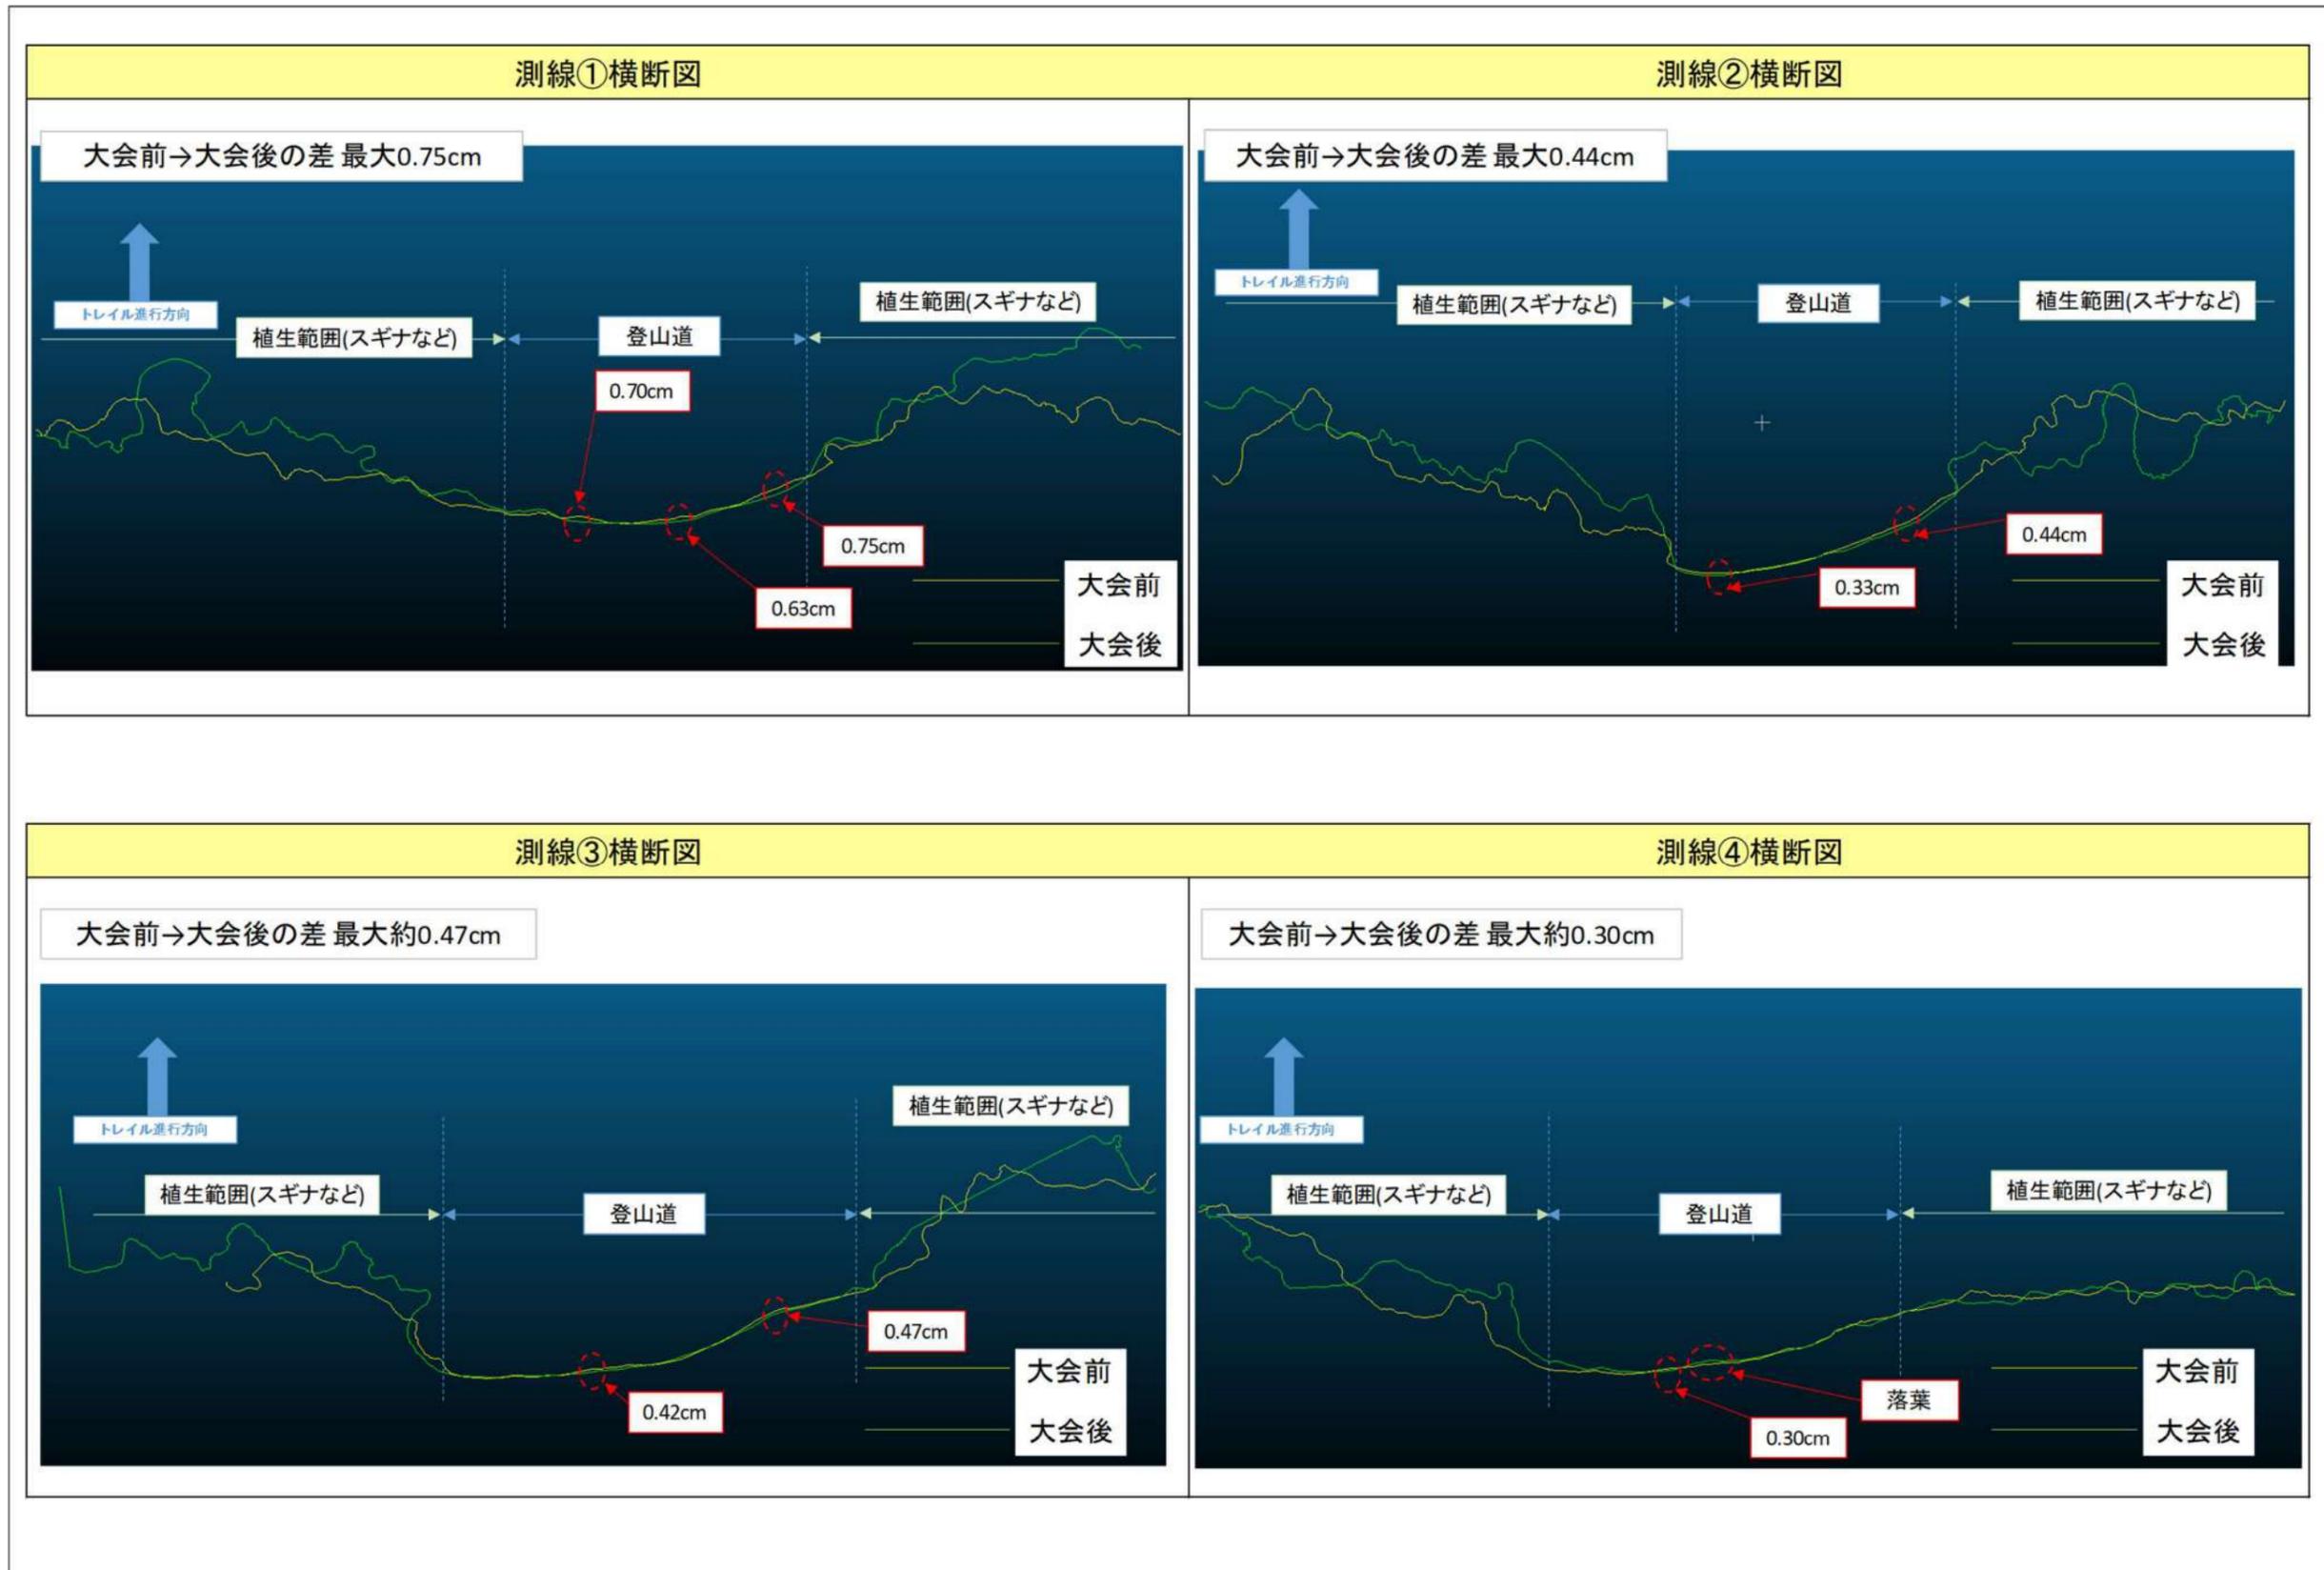
図 6.7.2 モニタリング地点① 3D 解析結果

表 7.1.2 より、測線 1 にて最大 0.75cm の変化が見られた。変化の原因としては、地表面に堆積した落ち葉等が風等の自然の影響や通過者により払い除けた又はは細分化したのが原因だと考えられる。このようなことから、大会前後の地表面の変化は極めて軽微であったと判断される。
