# 阿蘇ボルケーノトレイルコース モニタリング調査

## 報 告 書

令和5年5月

肥後地質調査株式会社

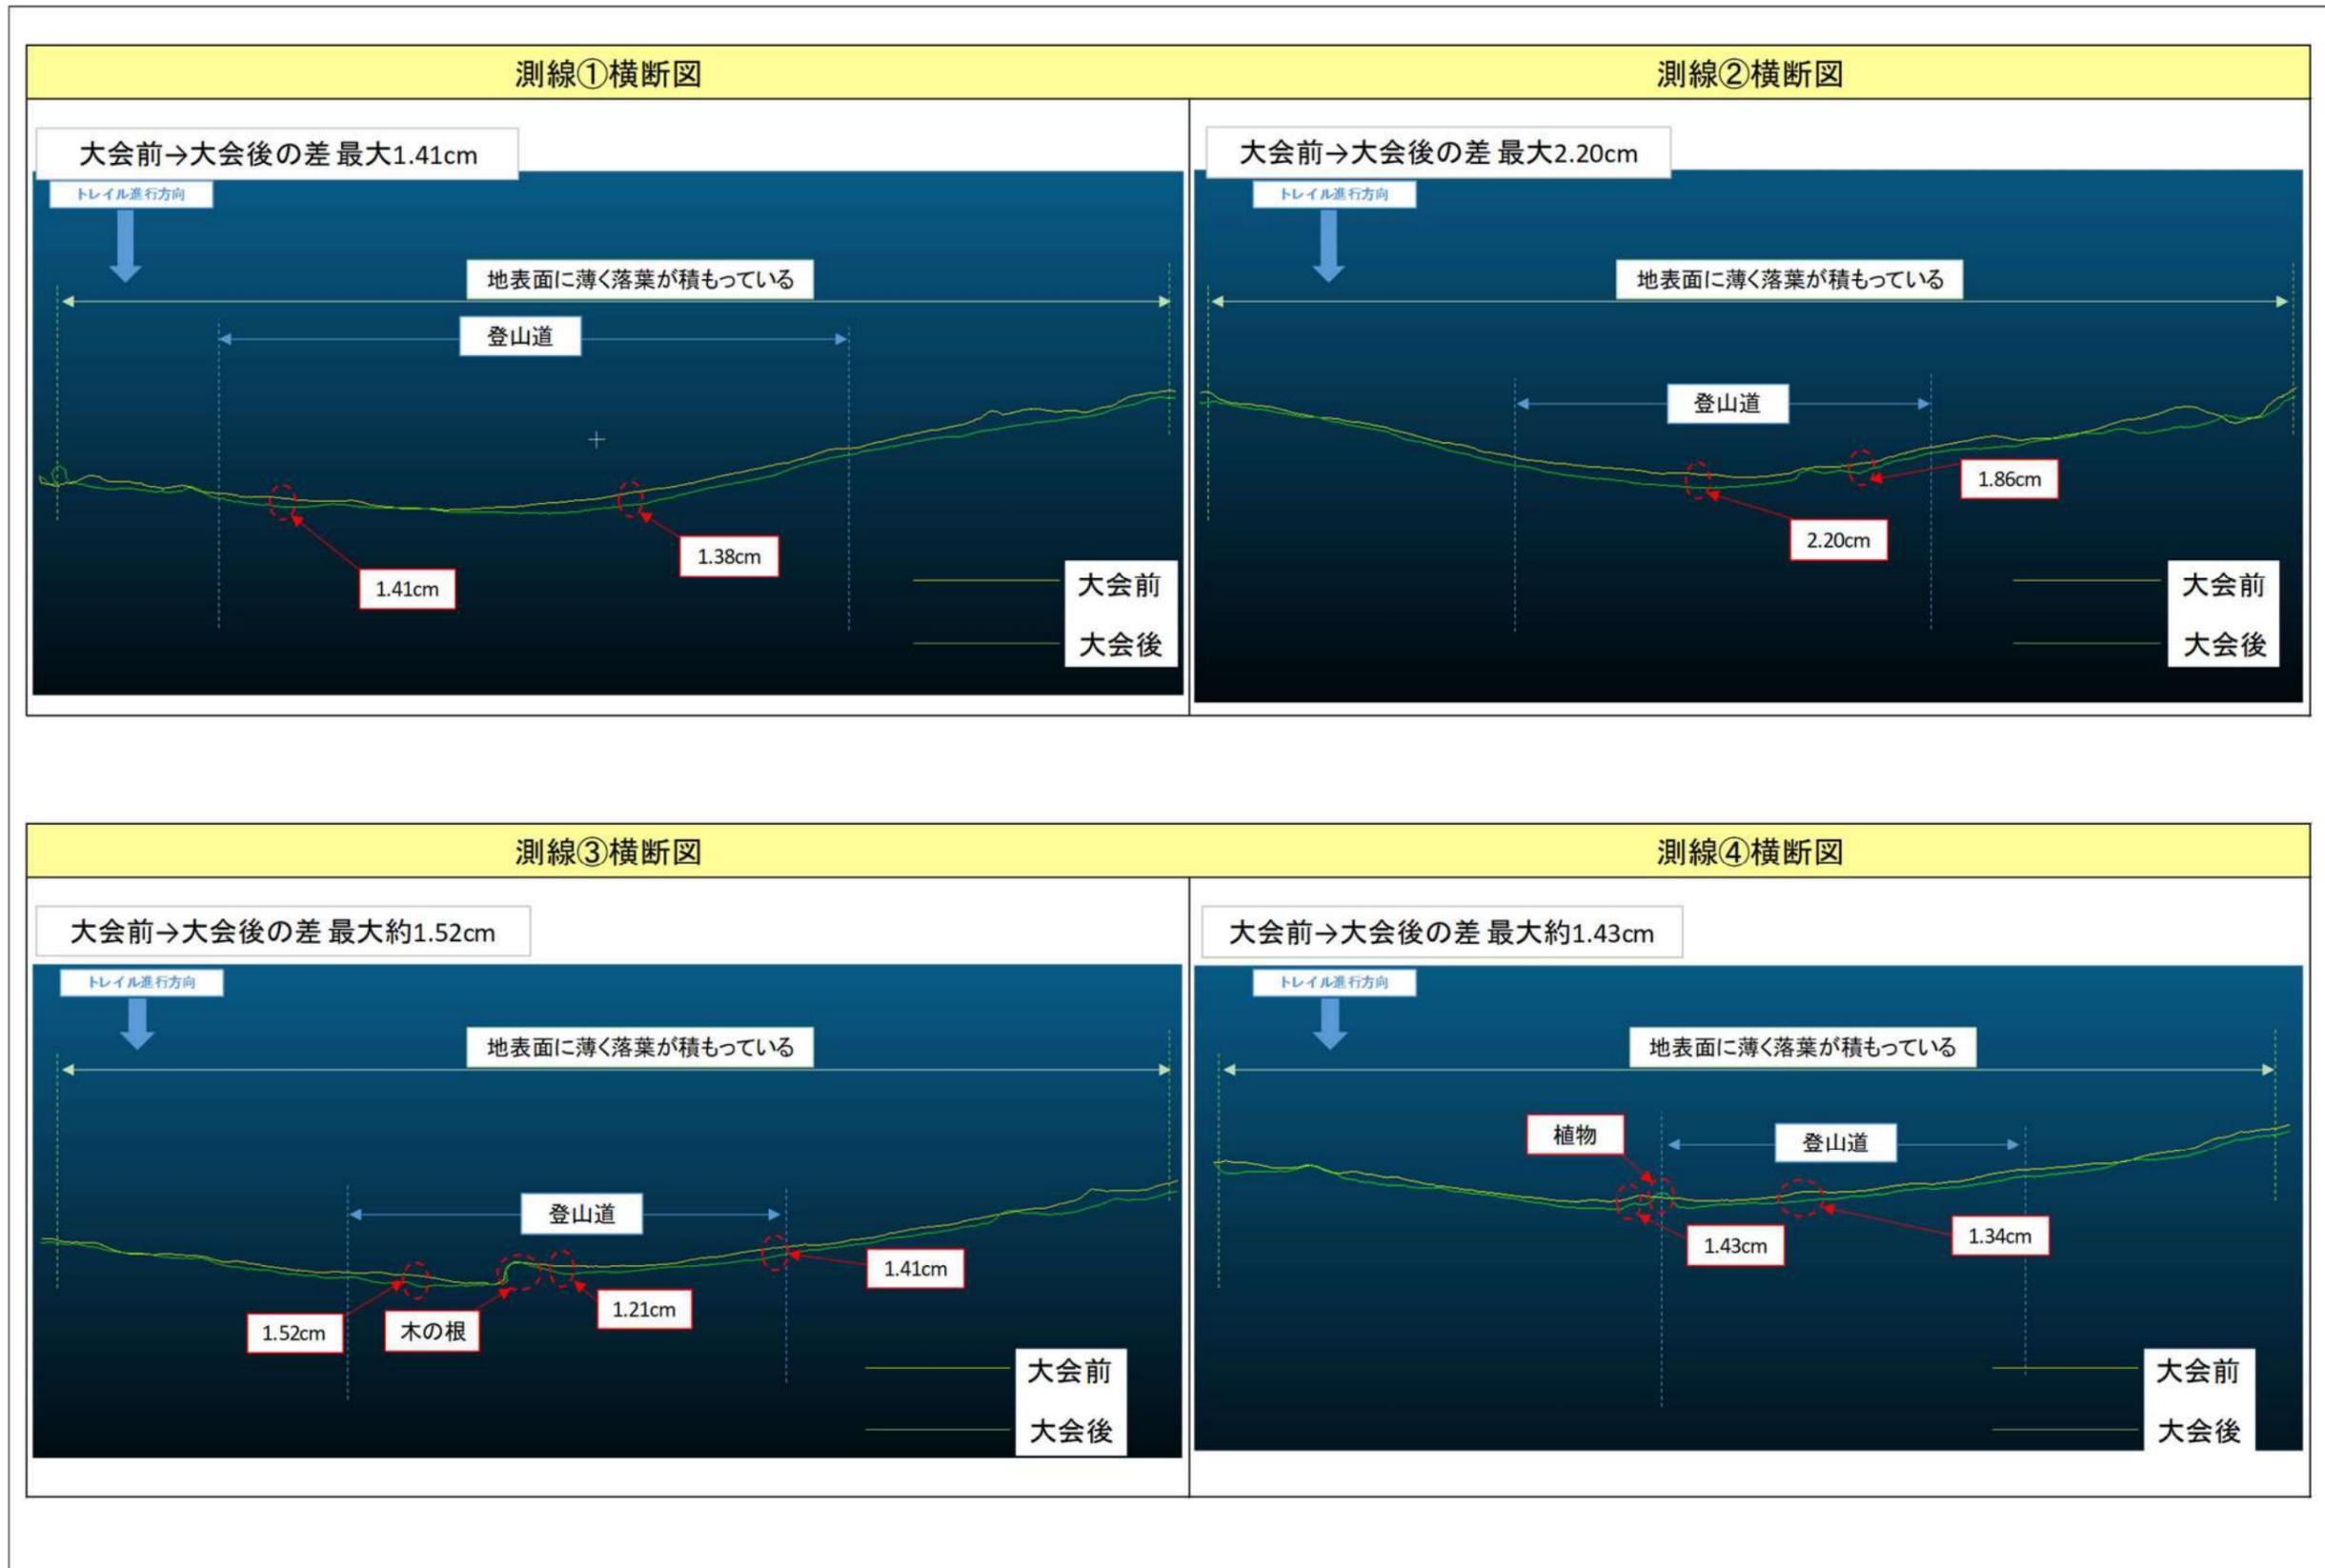
図 6.7.4 モニタリング地点② 3D 解析結果

地点別 調査結果シート(3Dモデル)	
地点番号	モニタリング地点②
使用機器	iPhone 13 Pro
使用アプリ	Polycam
最大変状(cm)	2.20cm(3Dデータより)

表 7.1.4 より、測線 2 にて最大 **2.20cm** の変化が見られた。変化の原因としては、地表面に堆積した落ち葉等が風等の自然の影響や通過者により払い除けた又はは細分化したのが原因だと考えられる。このようなことから、大会前後での地表面の変化は軽微であったと判断される。

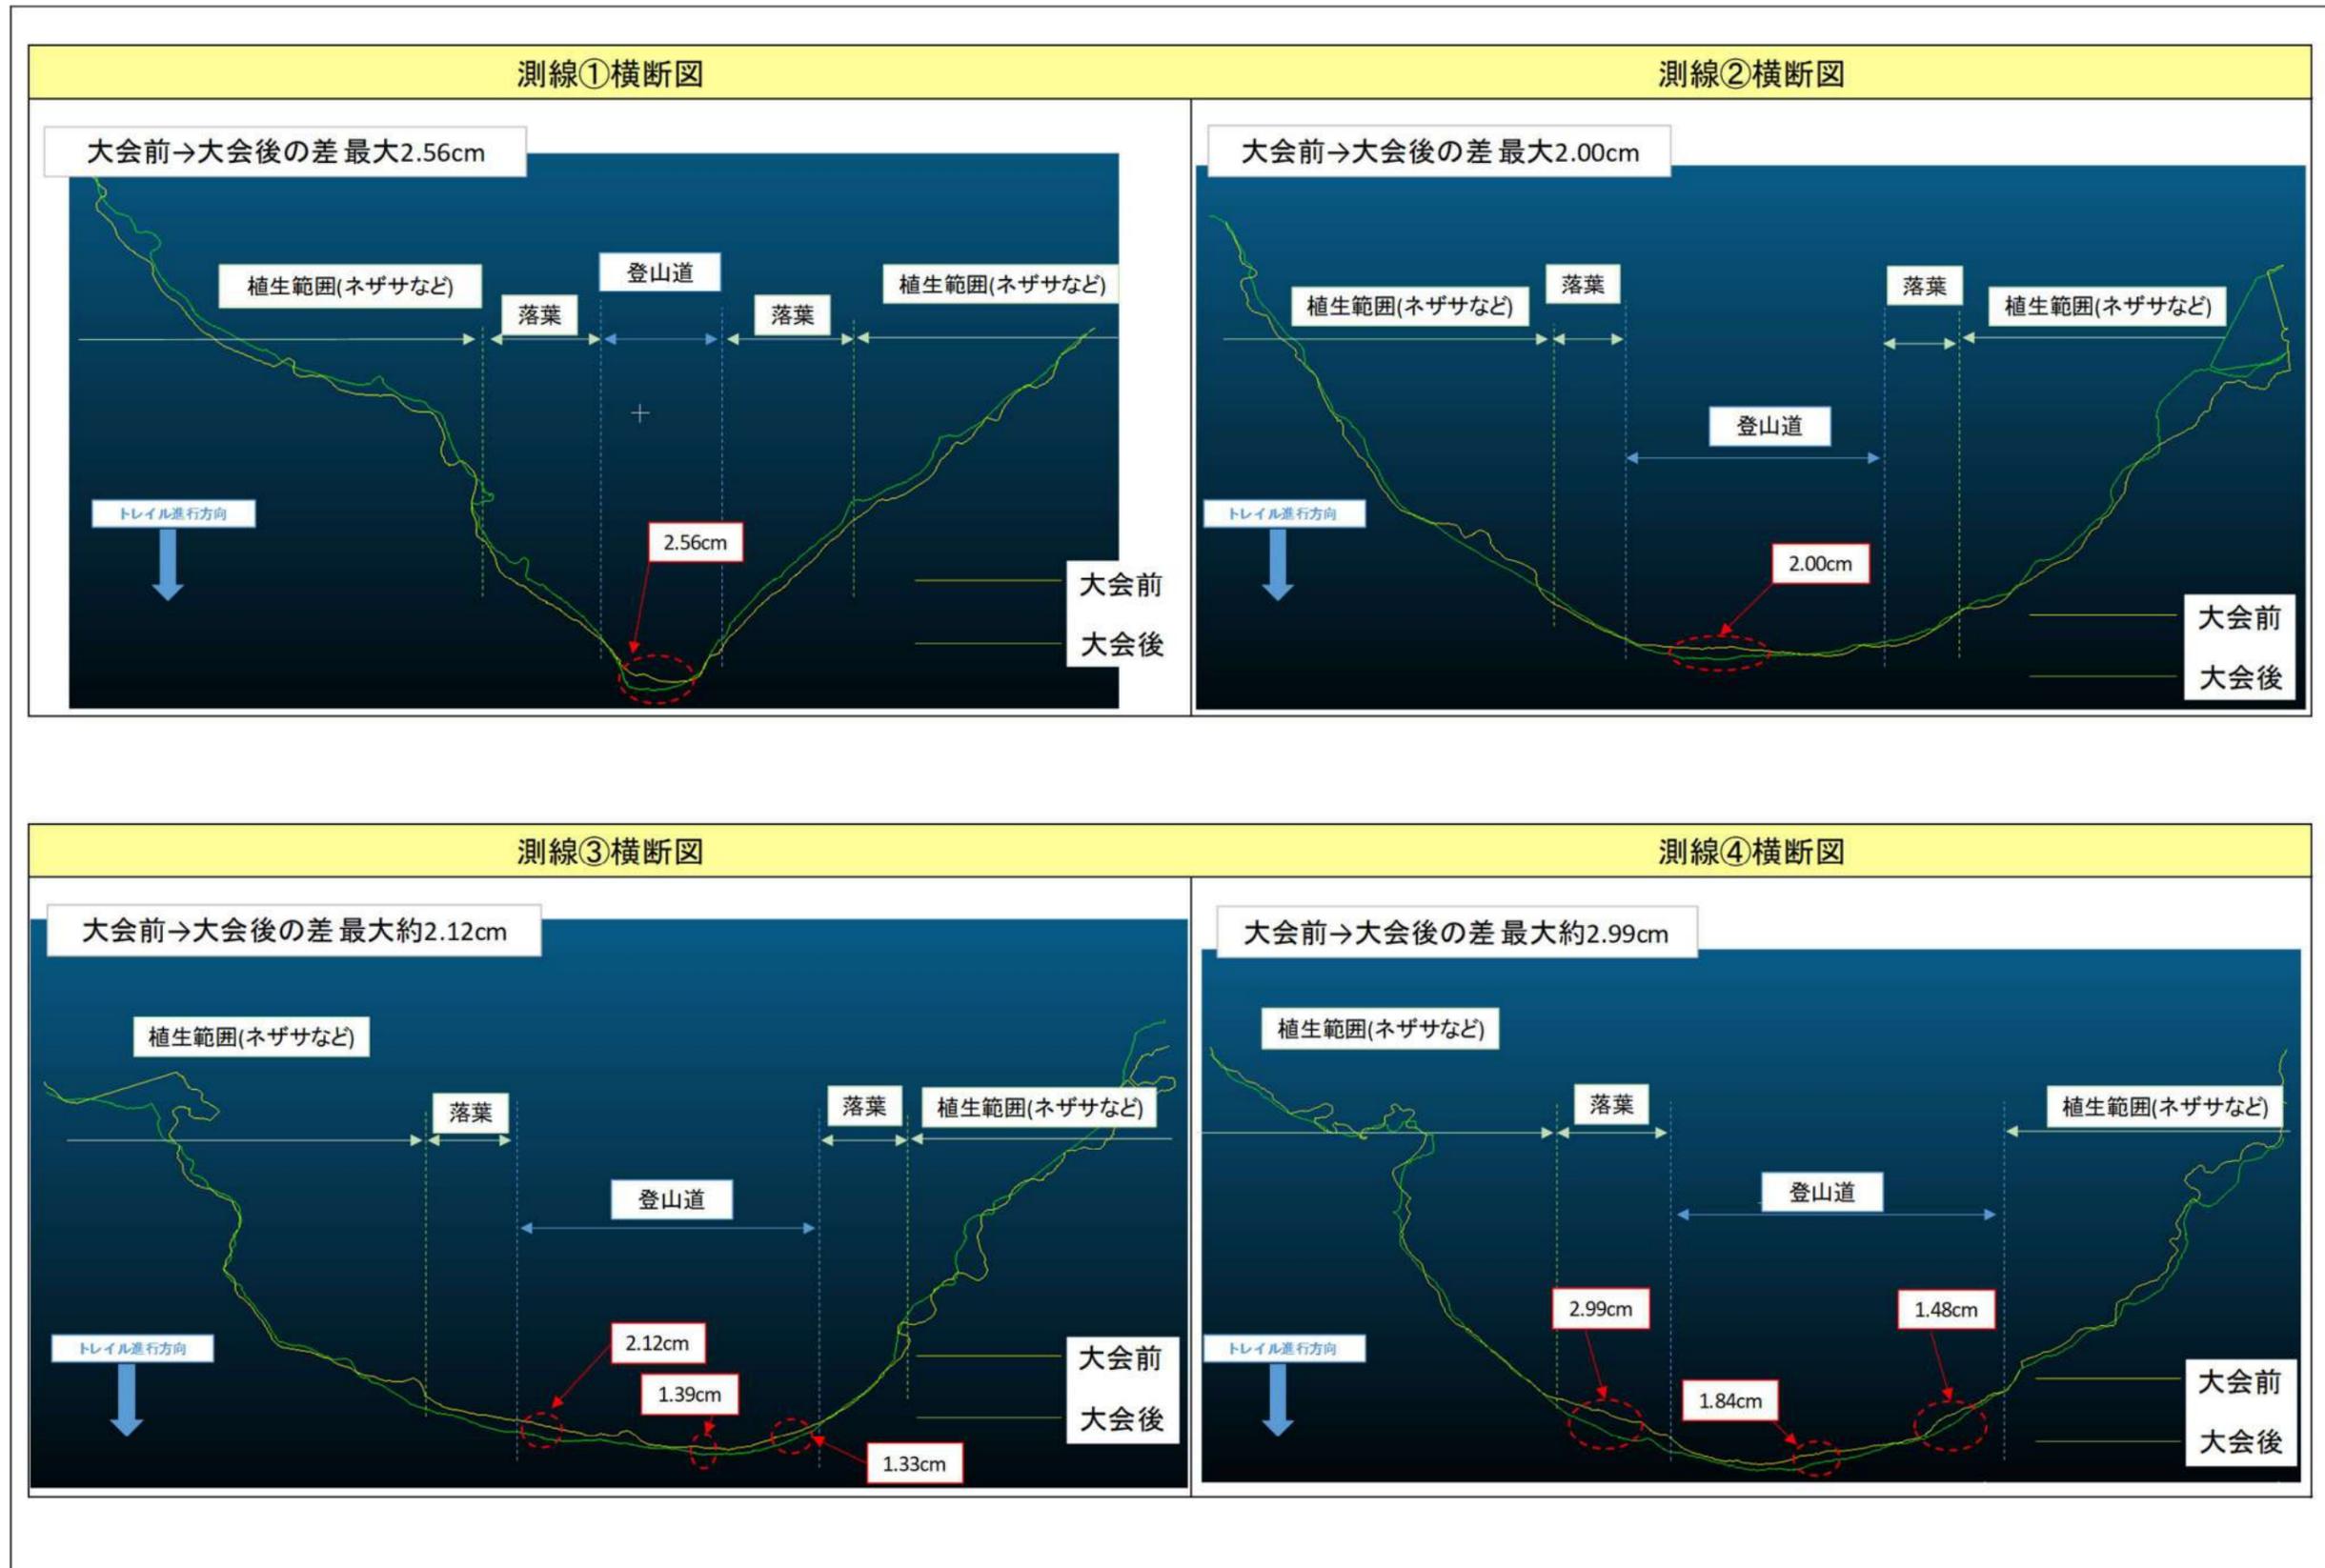
図 6.6 モニタリング地点③ 3D解析結果

地点別 調査結果シート(3Dモデル)	
地点番号	モニタリング地点③
使用機器	iPhone 13 Pro
使用アプリ	Polycam
最大変状(cm)	2.99cm(3Dデータより)

表 7.1.6 より、測線 4 にて最大 2.99cm の変化が見られた。変化の原因としては、シューズの踏み込みによる切削痕であると判断される。

地点①、地点②での微小な変化は、落葉等の払い除けに伴ったものである。地点③の測点で確認された 3cm 程度の変化については、これを軽微な変化若しくは大きな変化と捉えるか判断が分かれるところであるが、この変化はシューズの踏み込みによる切削痕であると判断される。

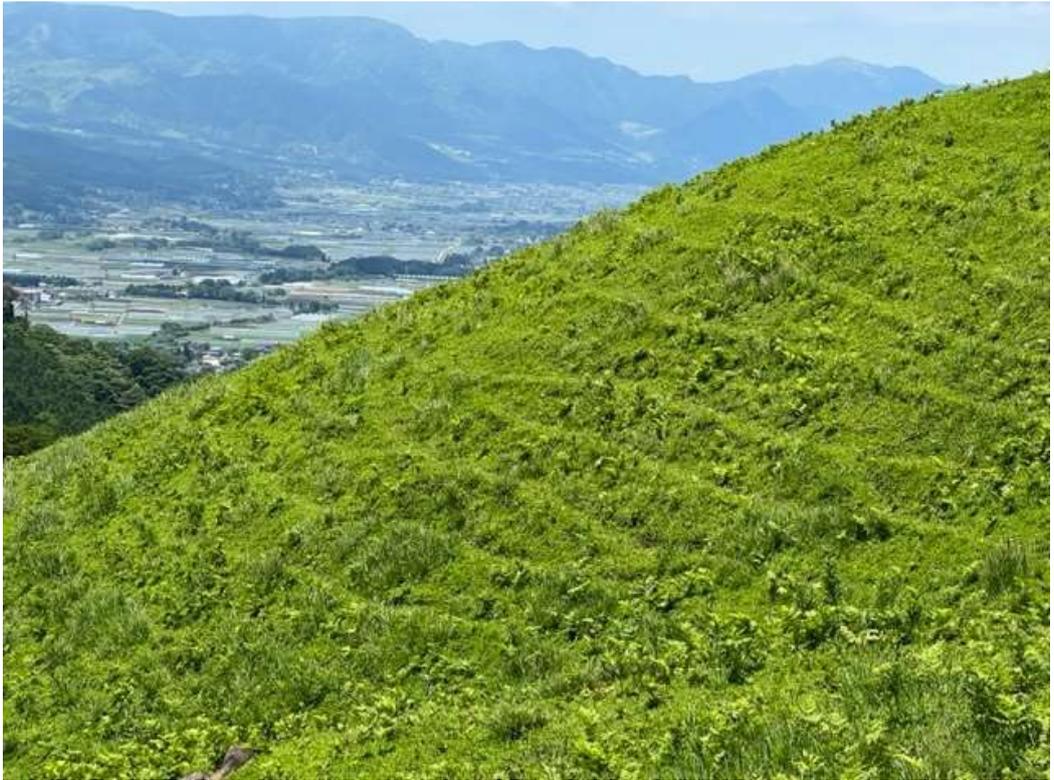
写真 8.1.1 急斜面上に形成された「牛道」配置分類：等高線型が卓越

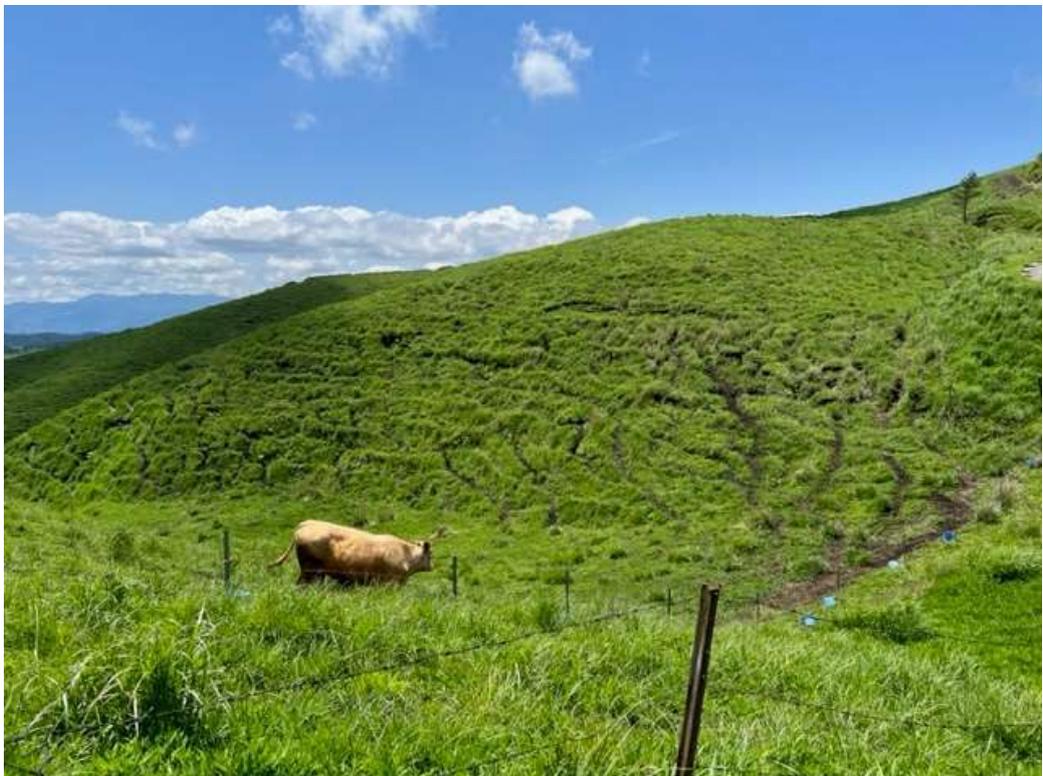
写真 8.1.2 急斜面上に形成された「牛道」配置分類：網目型が卓越

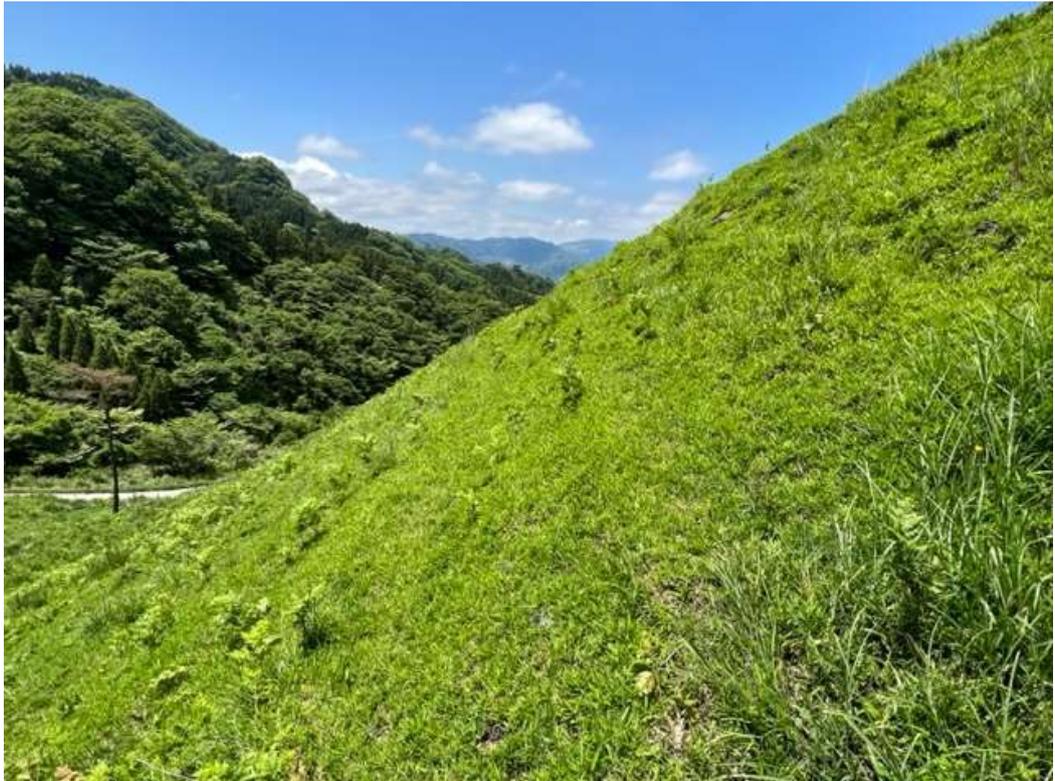
写真 8.1.3 路面形状分類：階段型の牛道

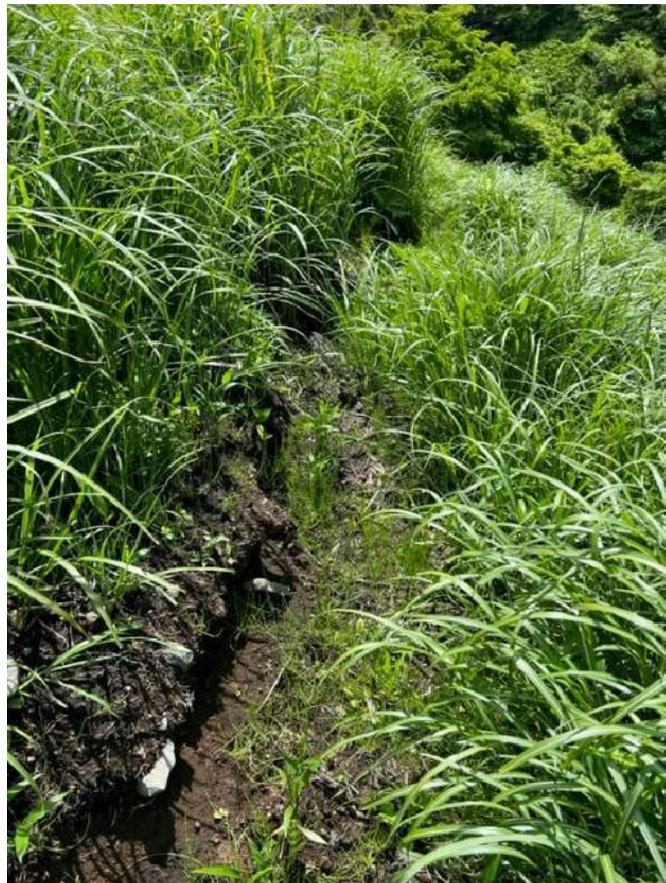
写真 8.1.4 路面形状分類：溝型の牛道
