# 阿蘇ボルケーノトレイルコース モニタリング調査

## 報 告 書

令和5年5月

肥後地質調査株式会社

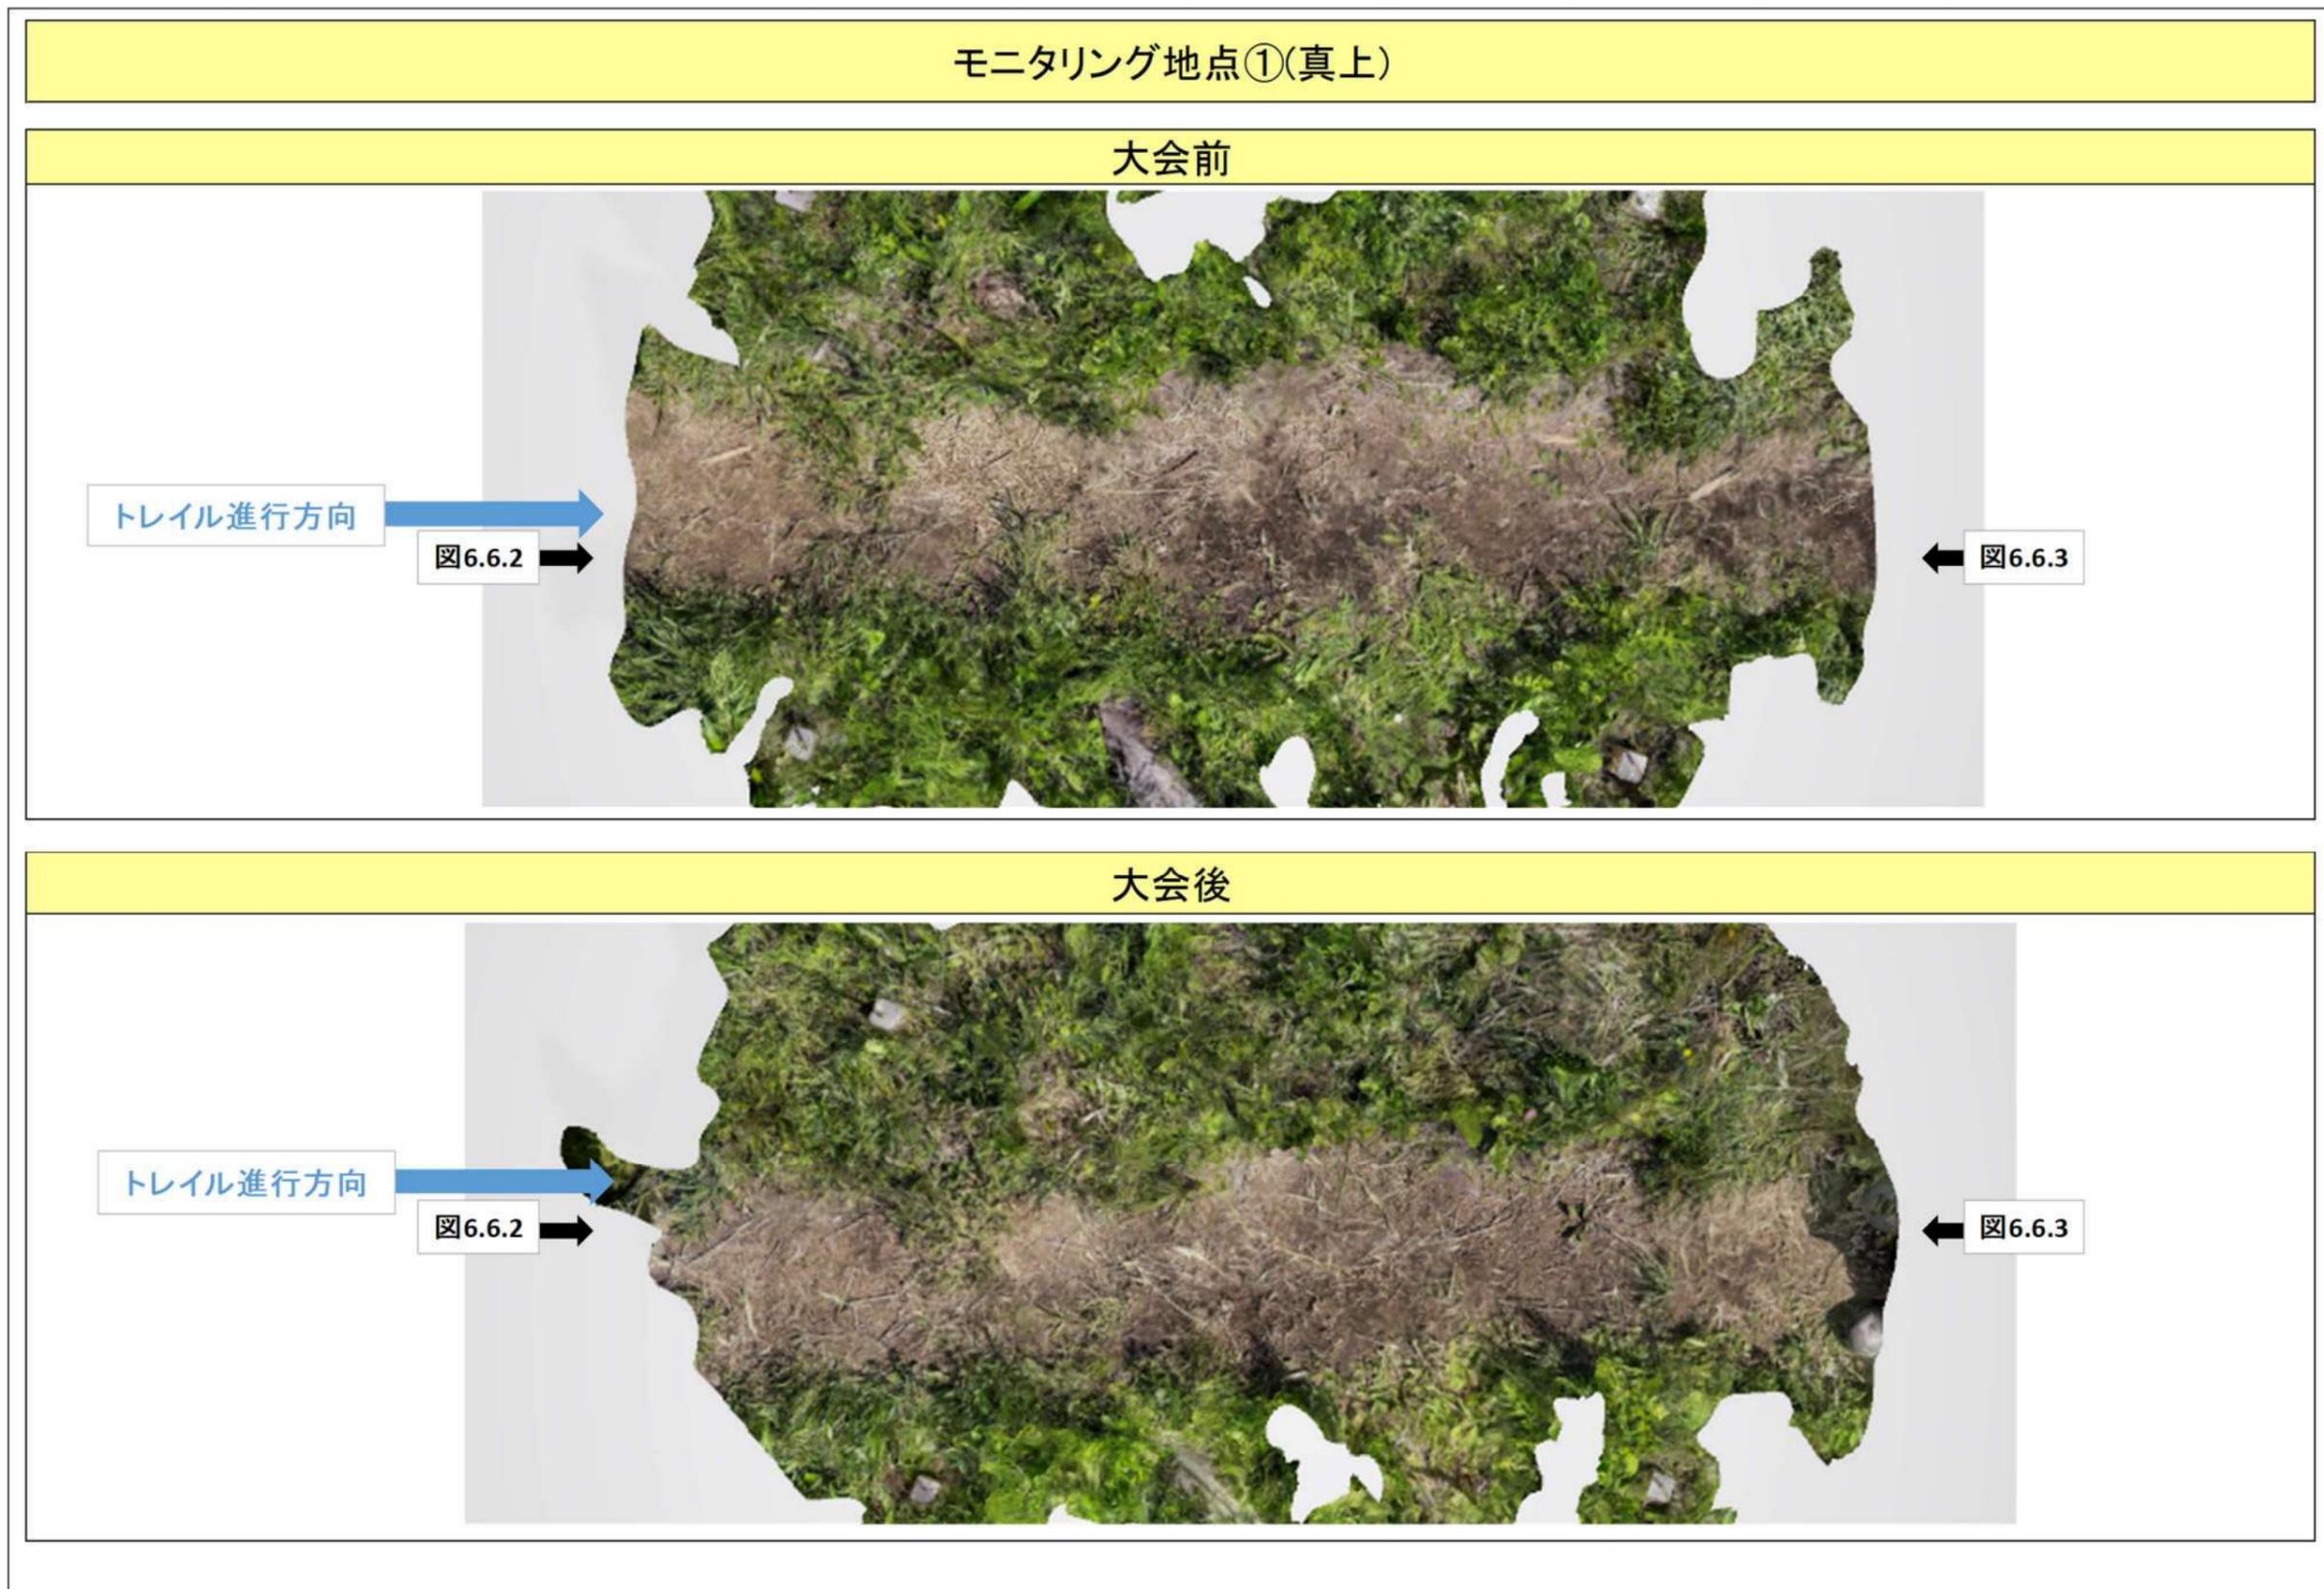
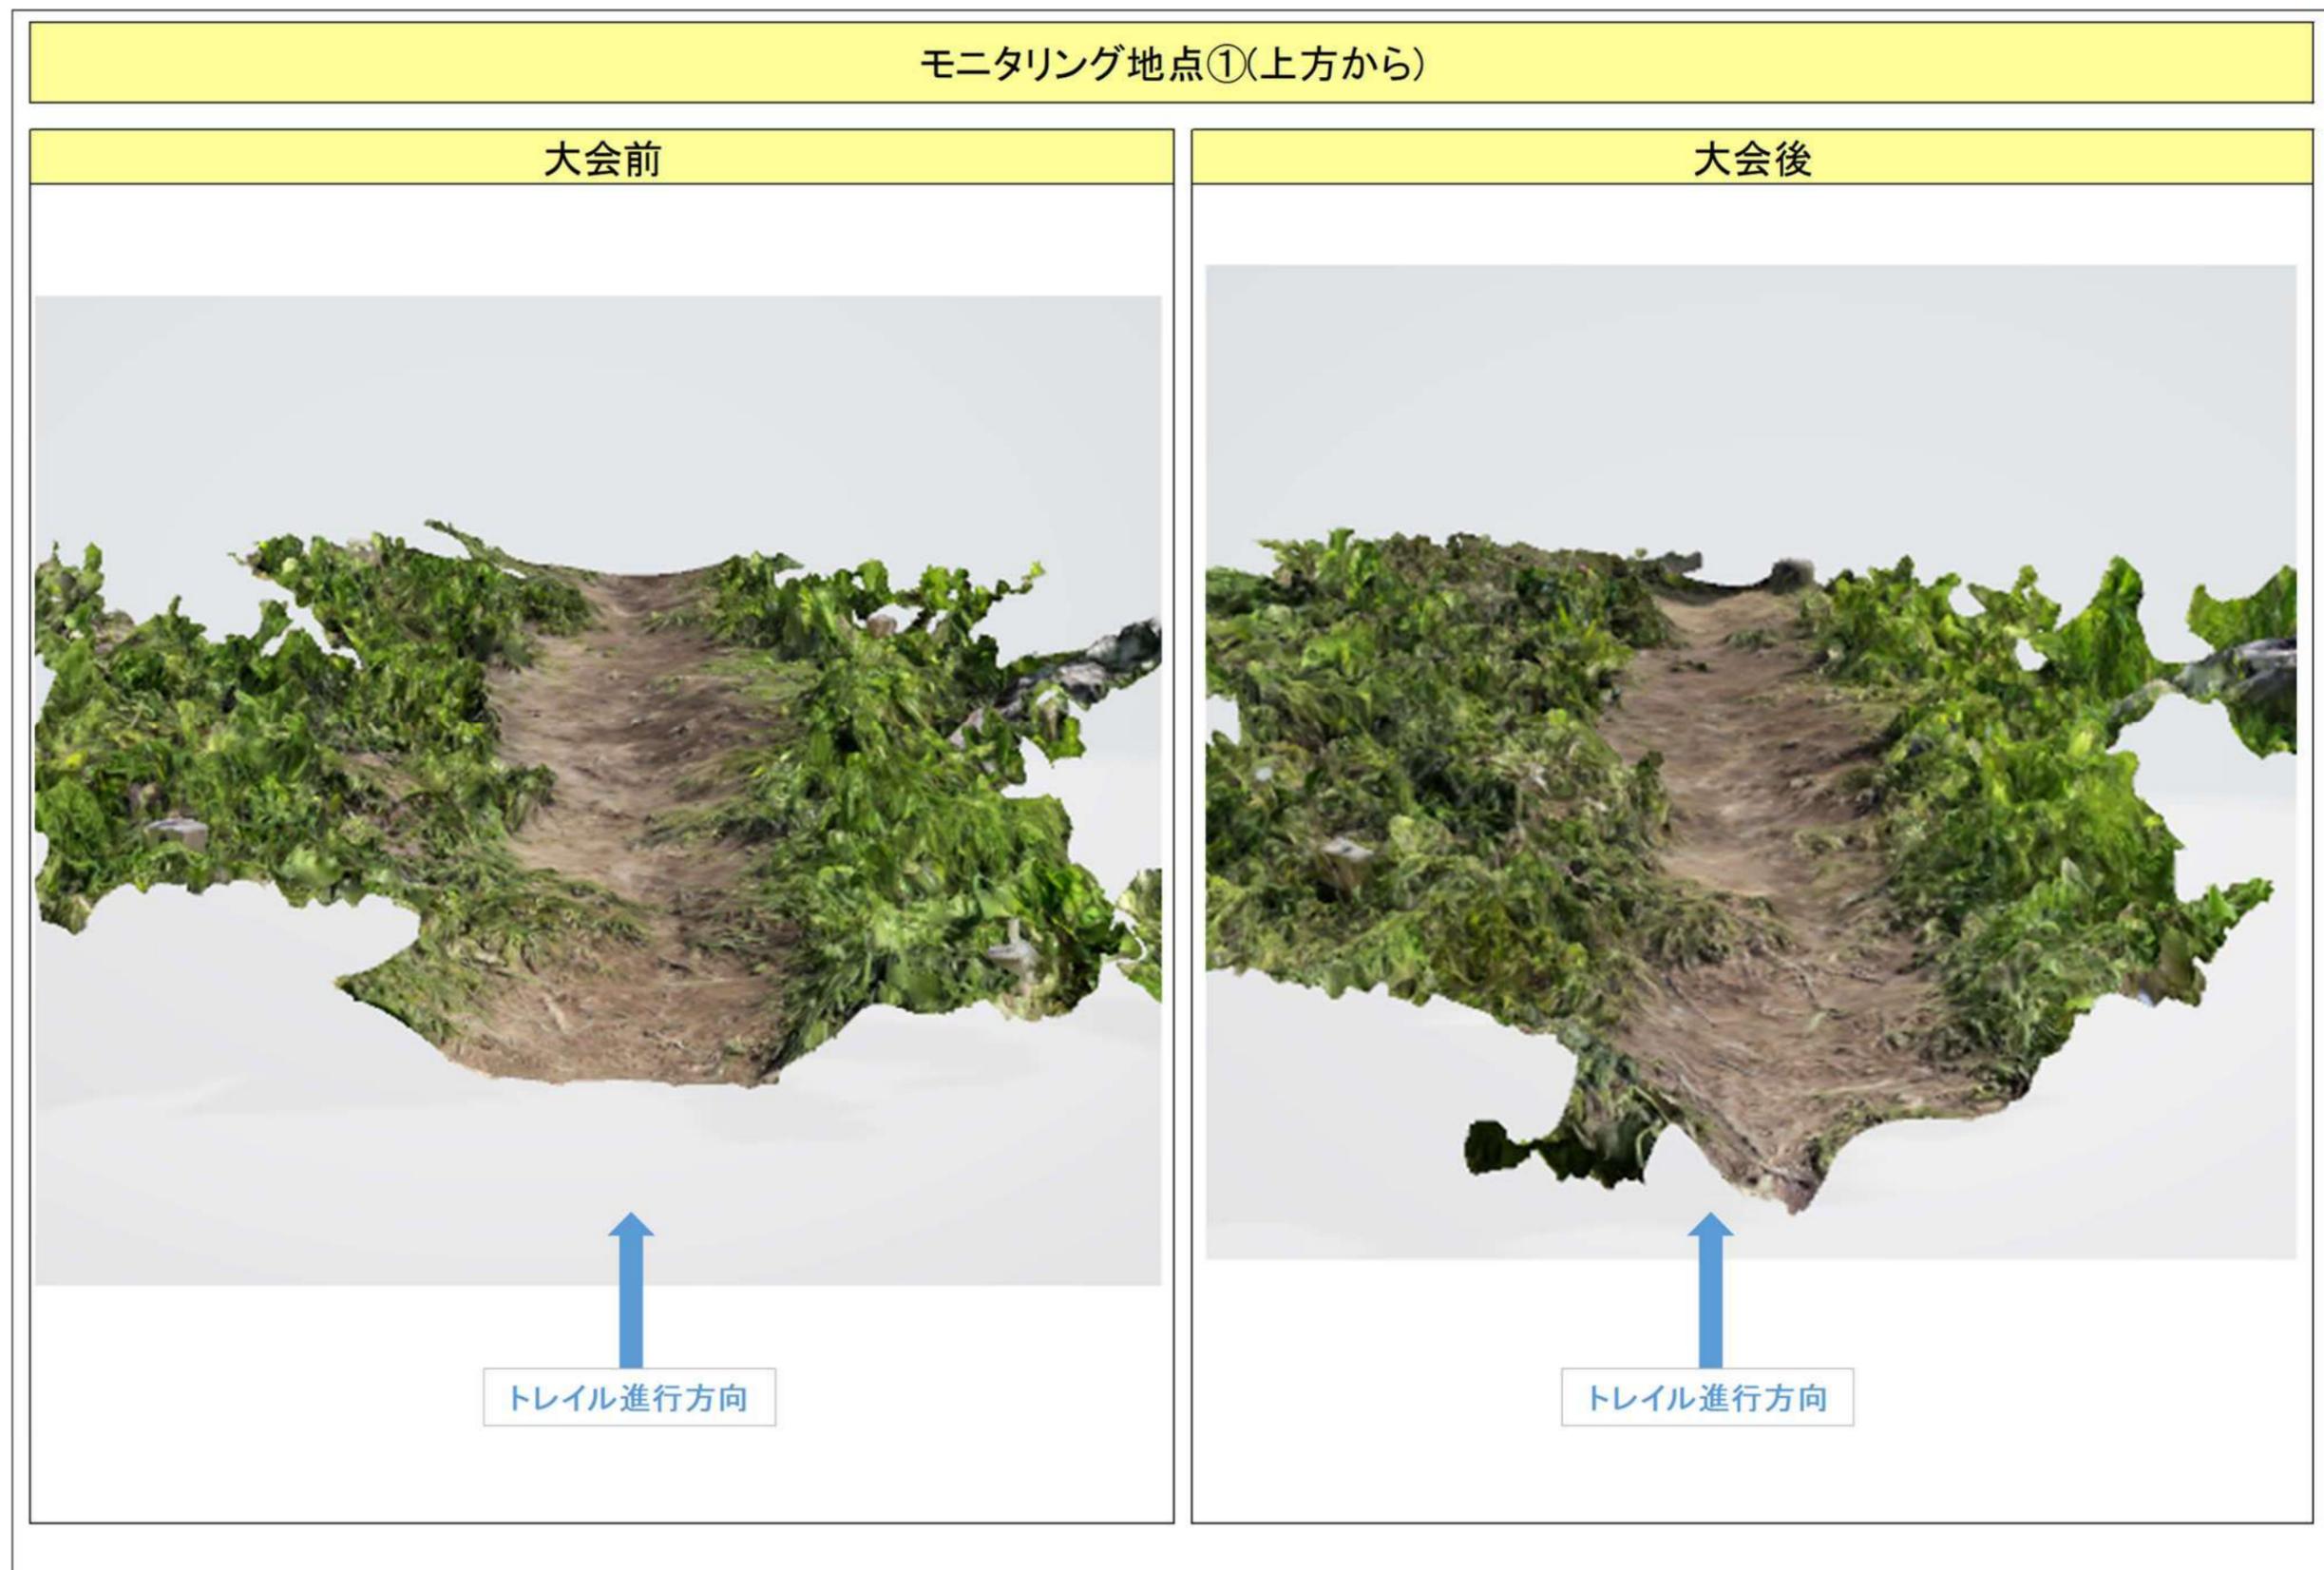
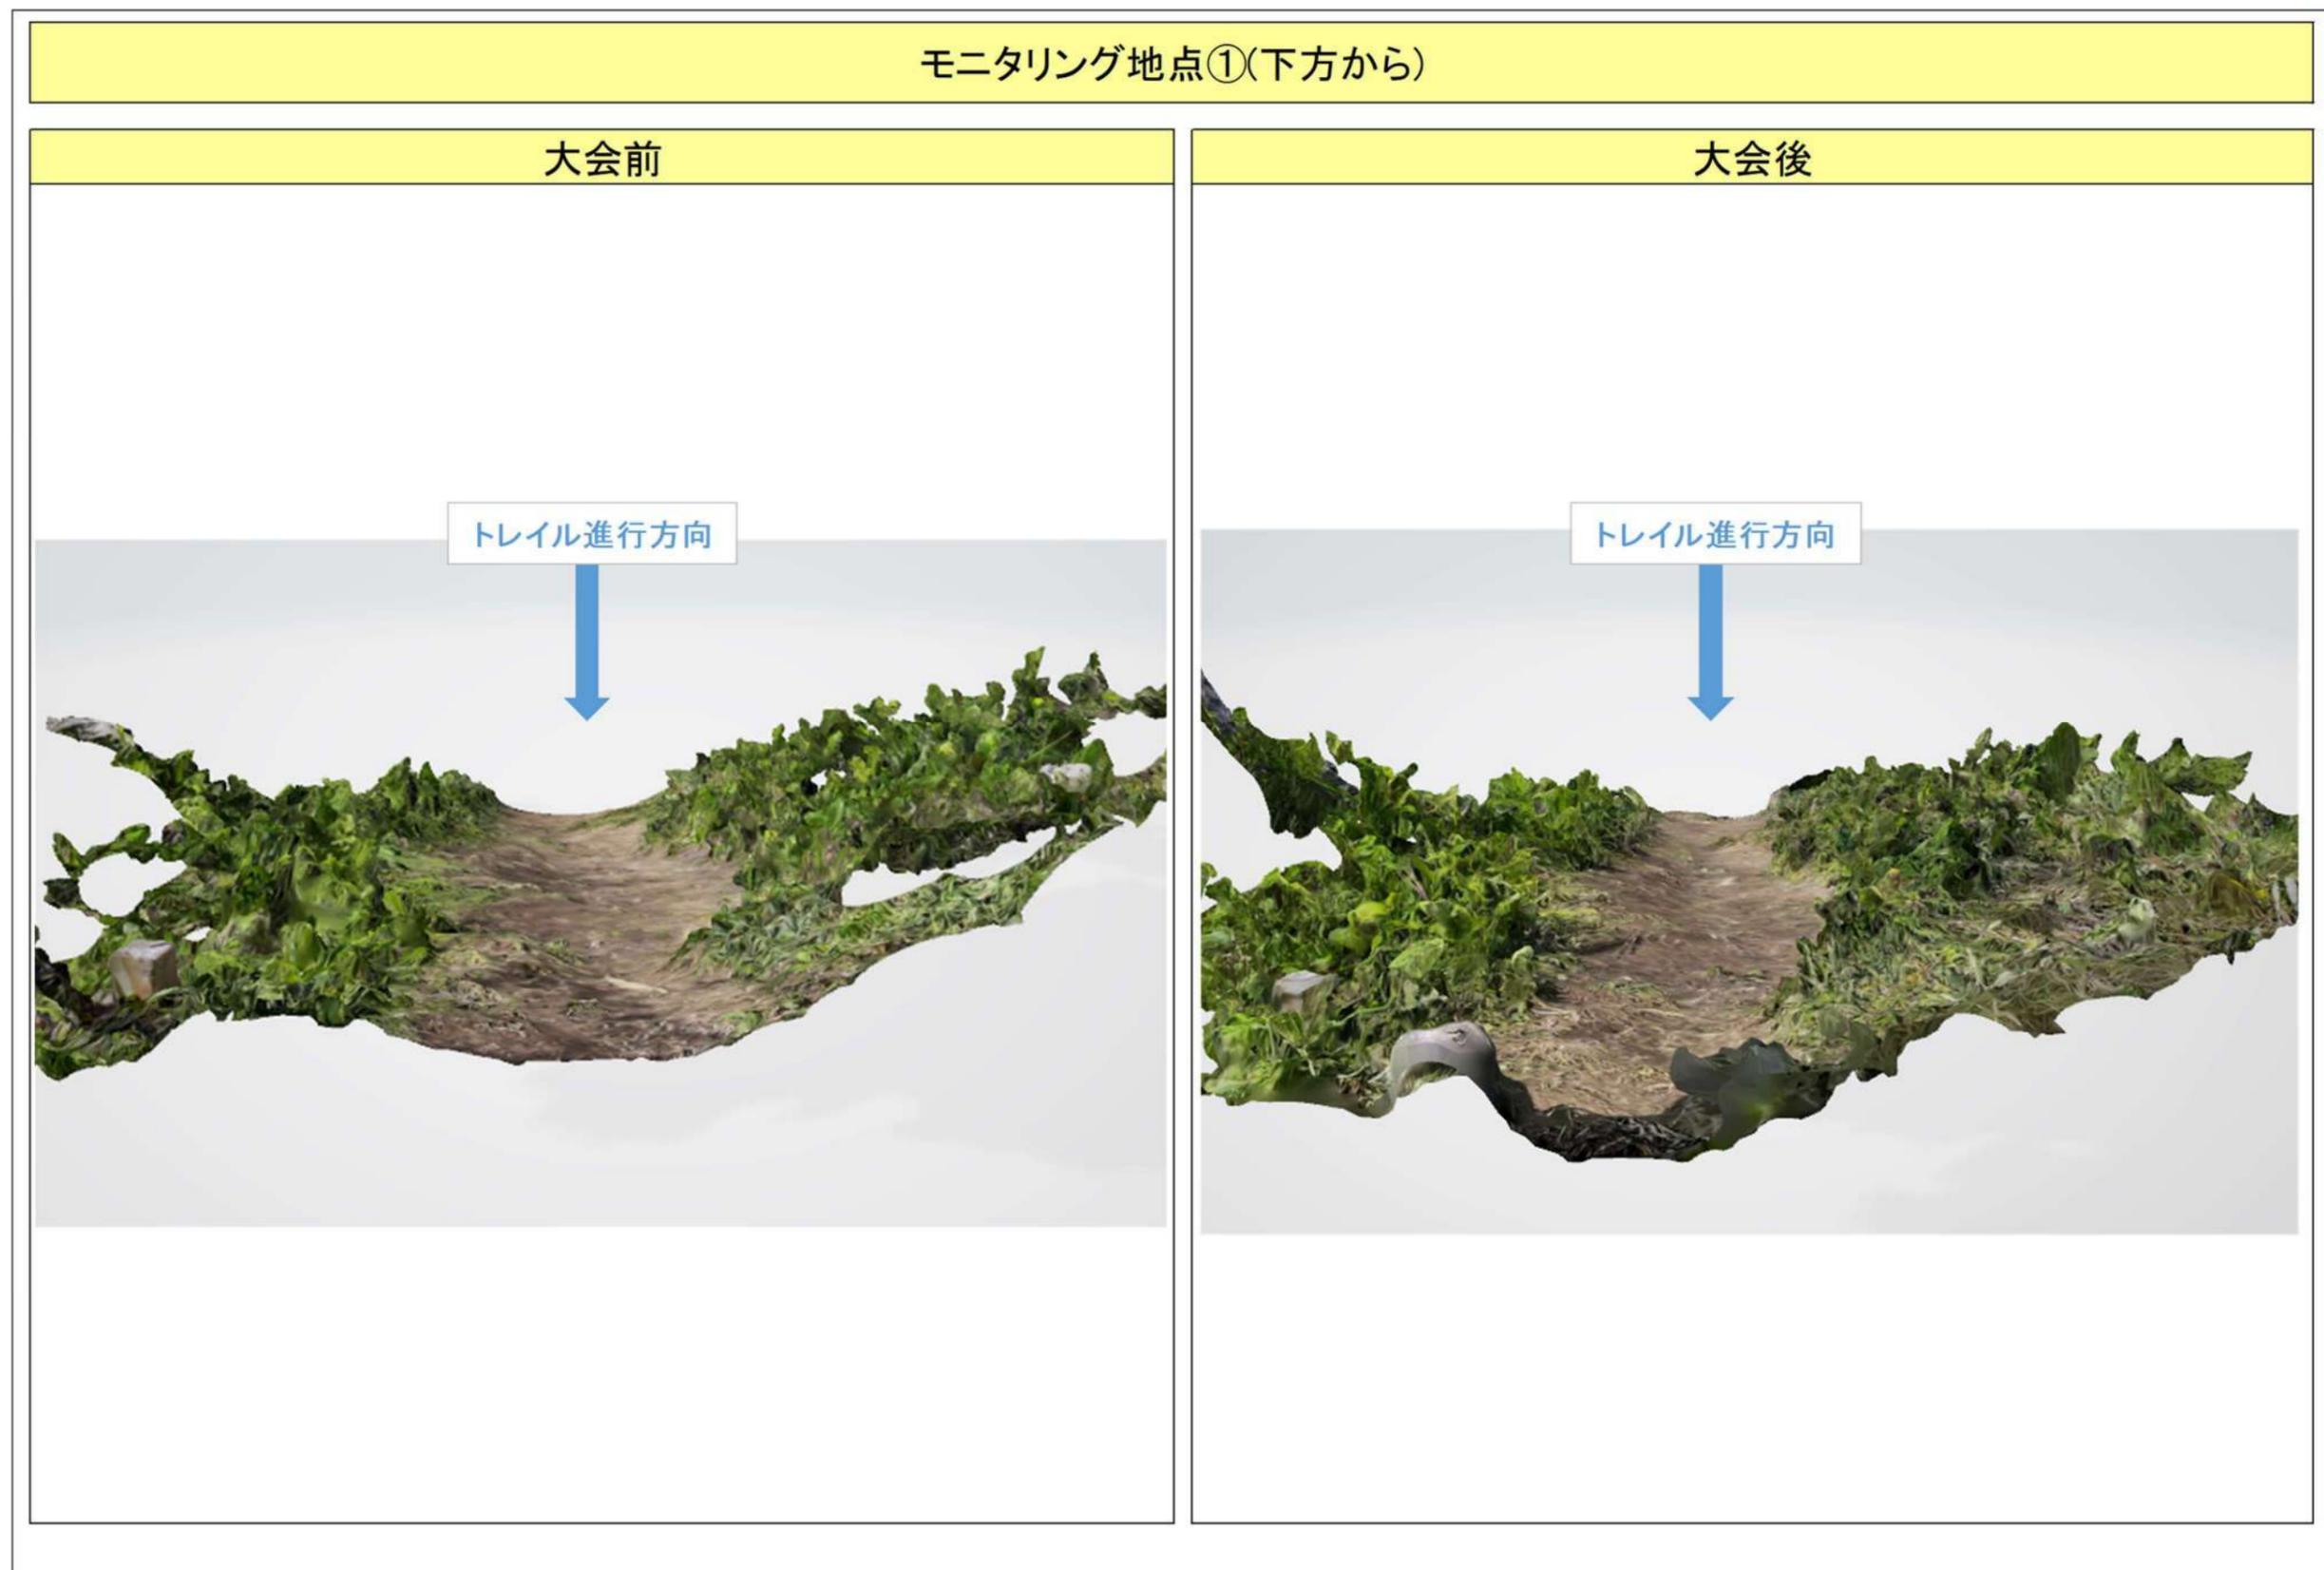
図 6.6.1 モニタリング地点① 真上の画像

図 6.6.2 モニタリング地点① 上方の画像

図 6.6.3 モニタリング地点① 下方の画像

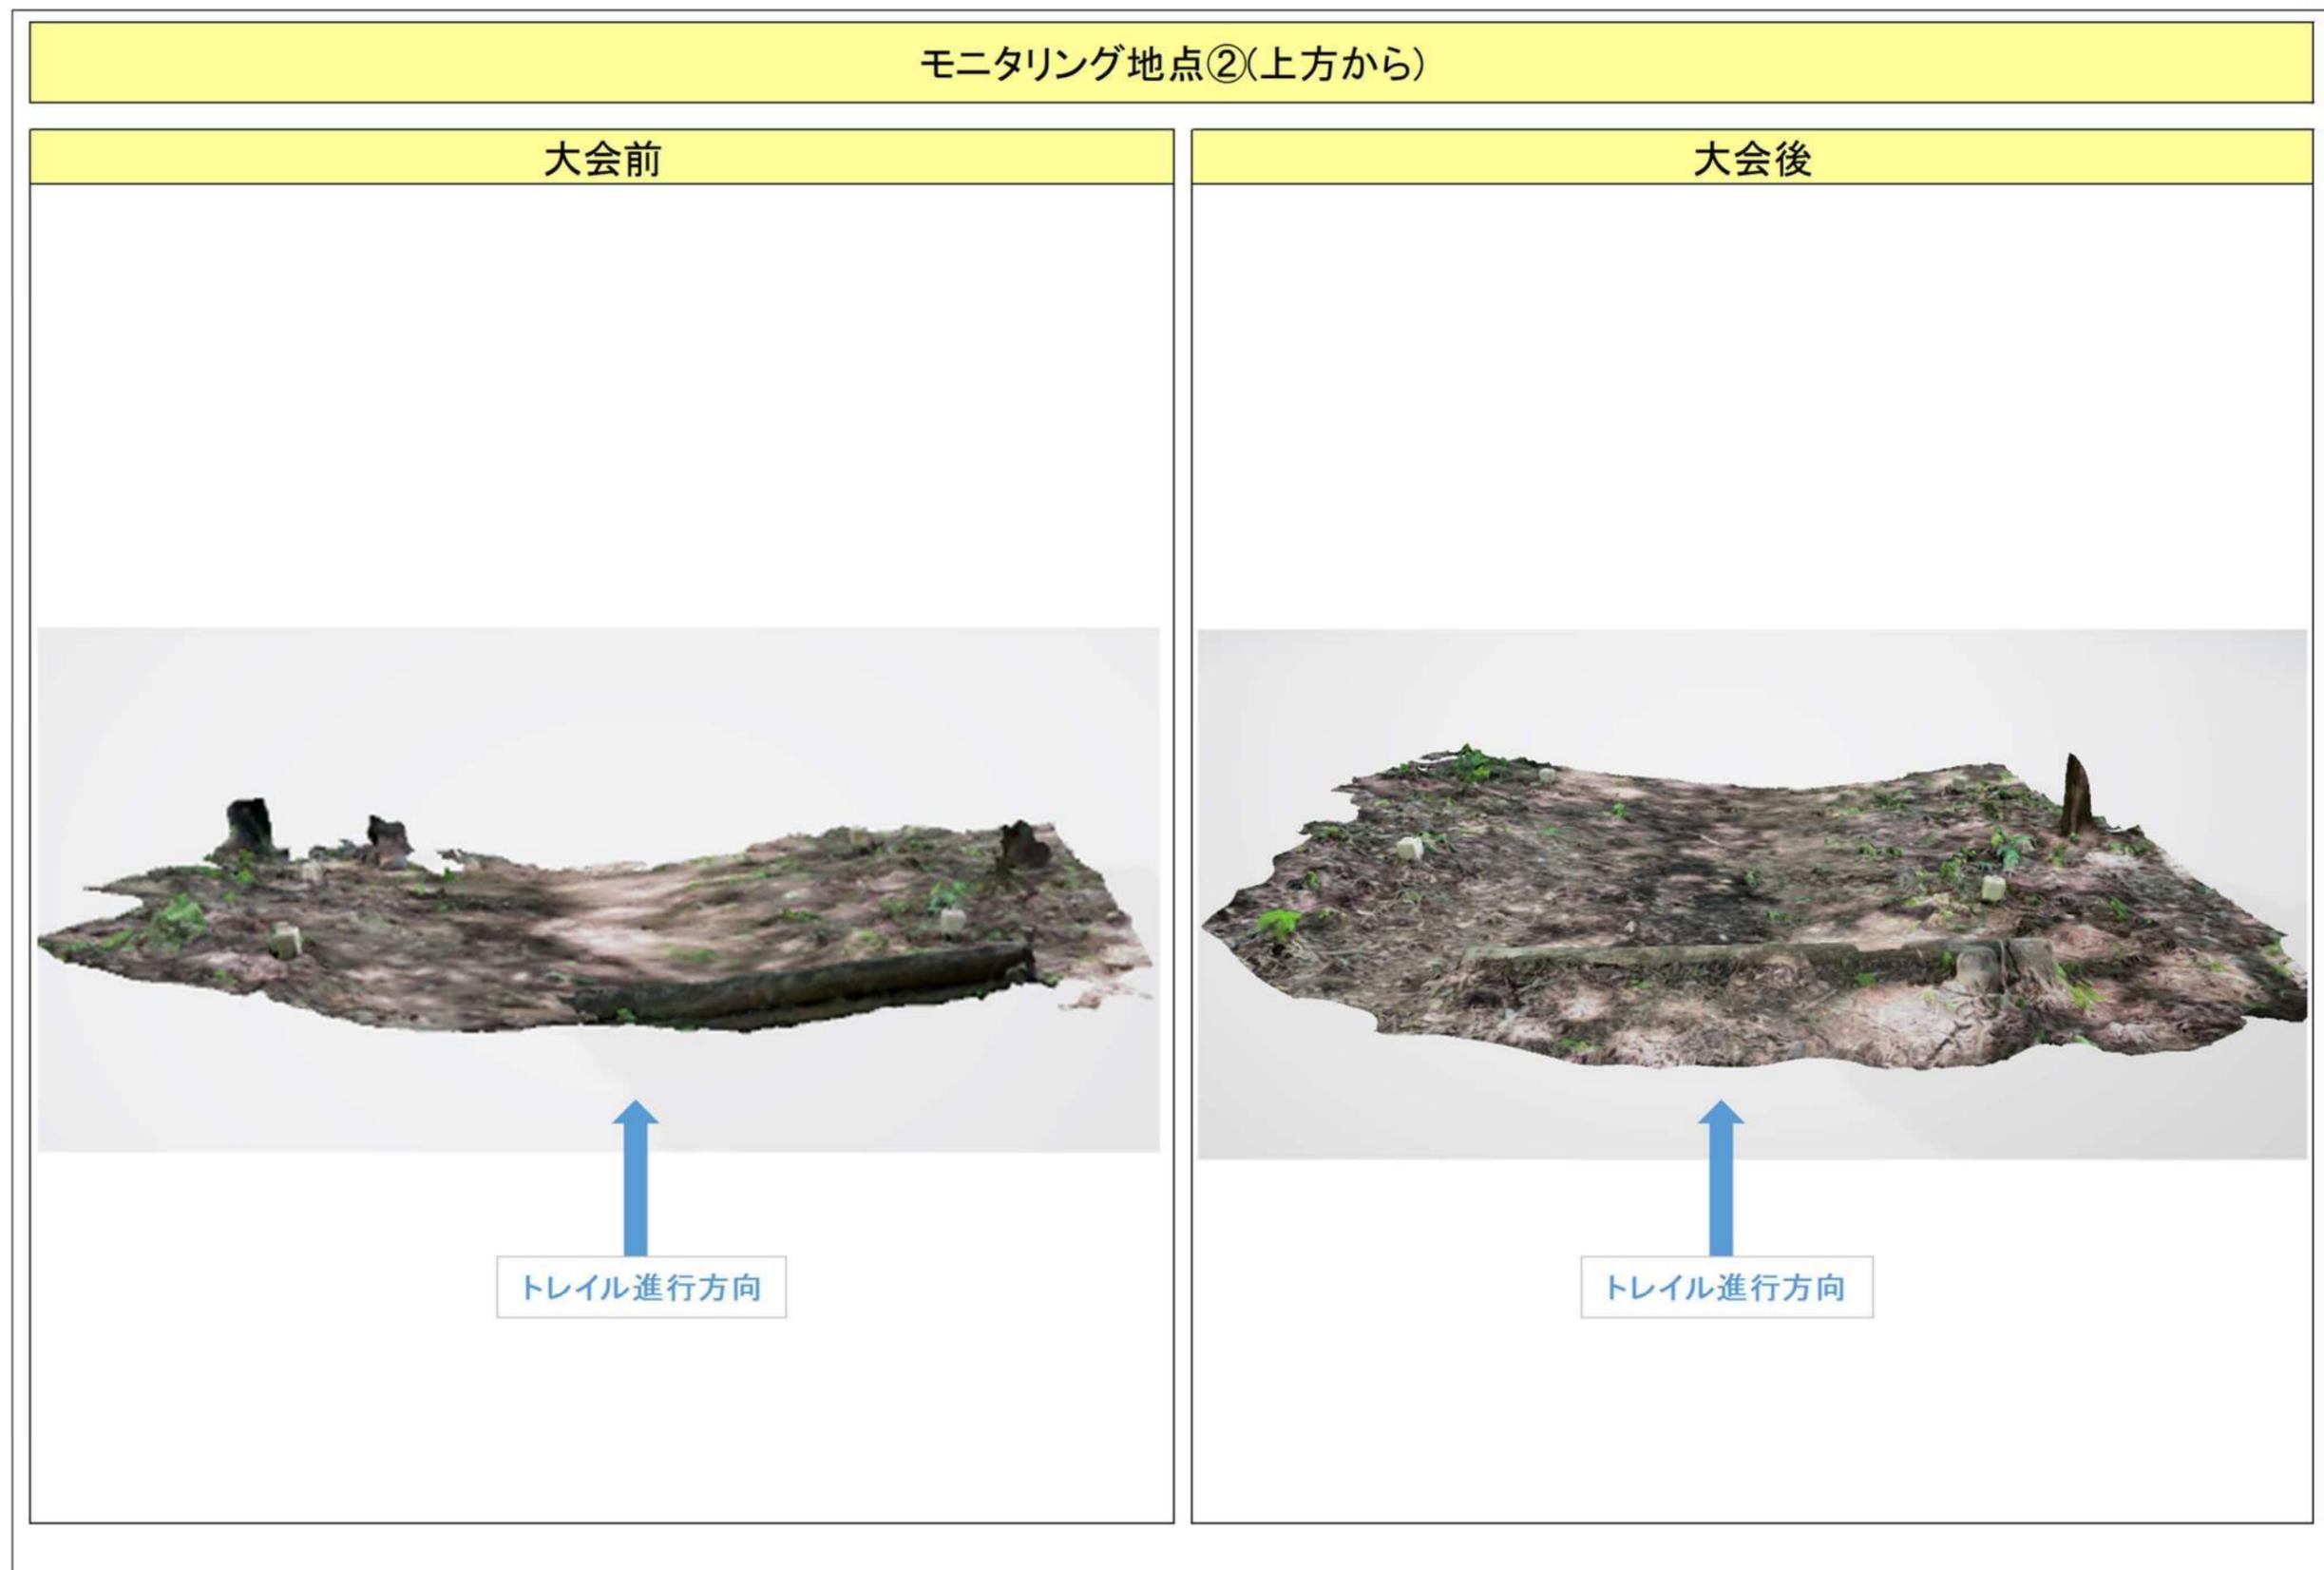
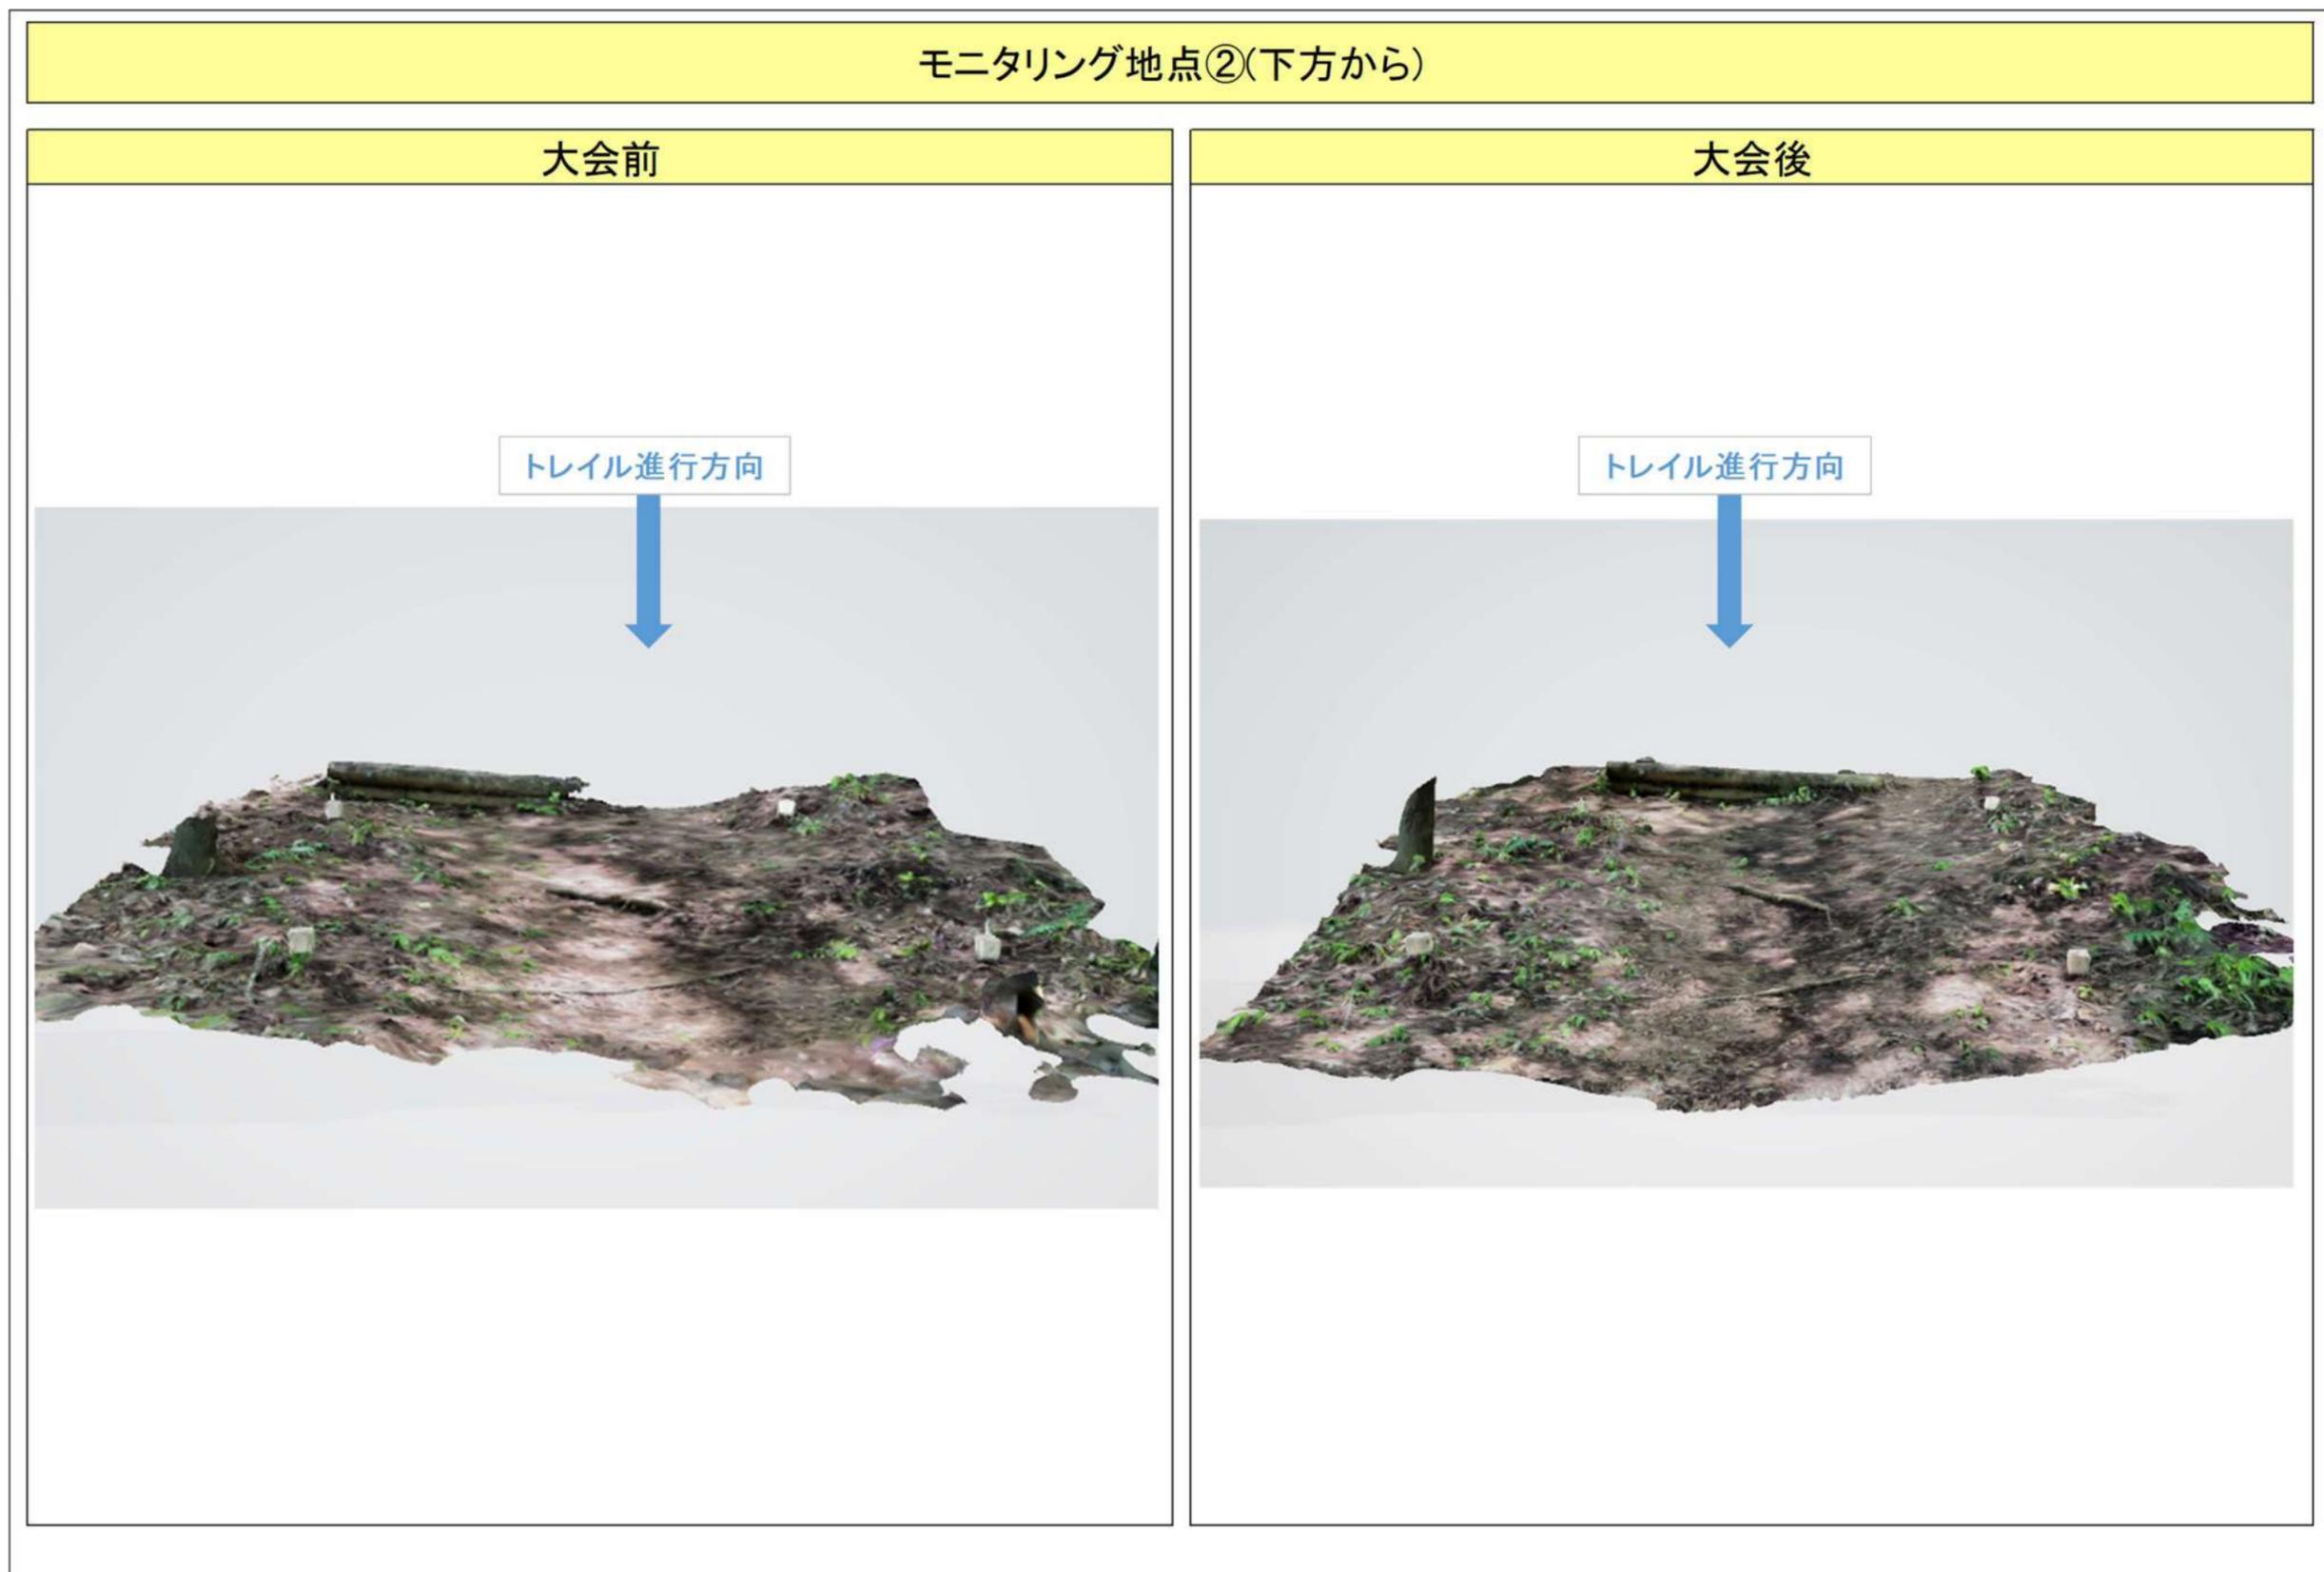
図 6.6.5 モニタリング地点② 上方の画像

図 6.6.6 モニタリング地点② 下方の画像
