# 阿蘇ボルケーノトレイルコース モニタリング調査

## 報 告 書

令和5年5月

肥後地質調査株式会社

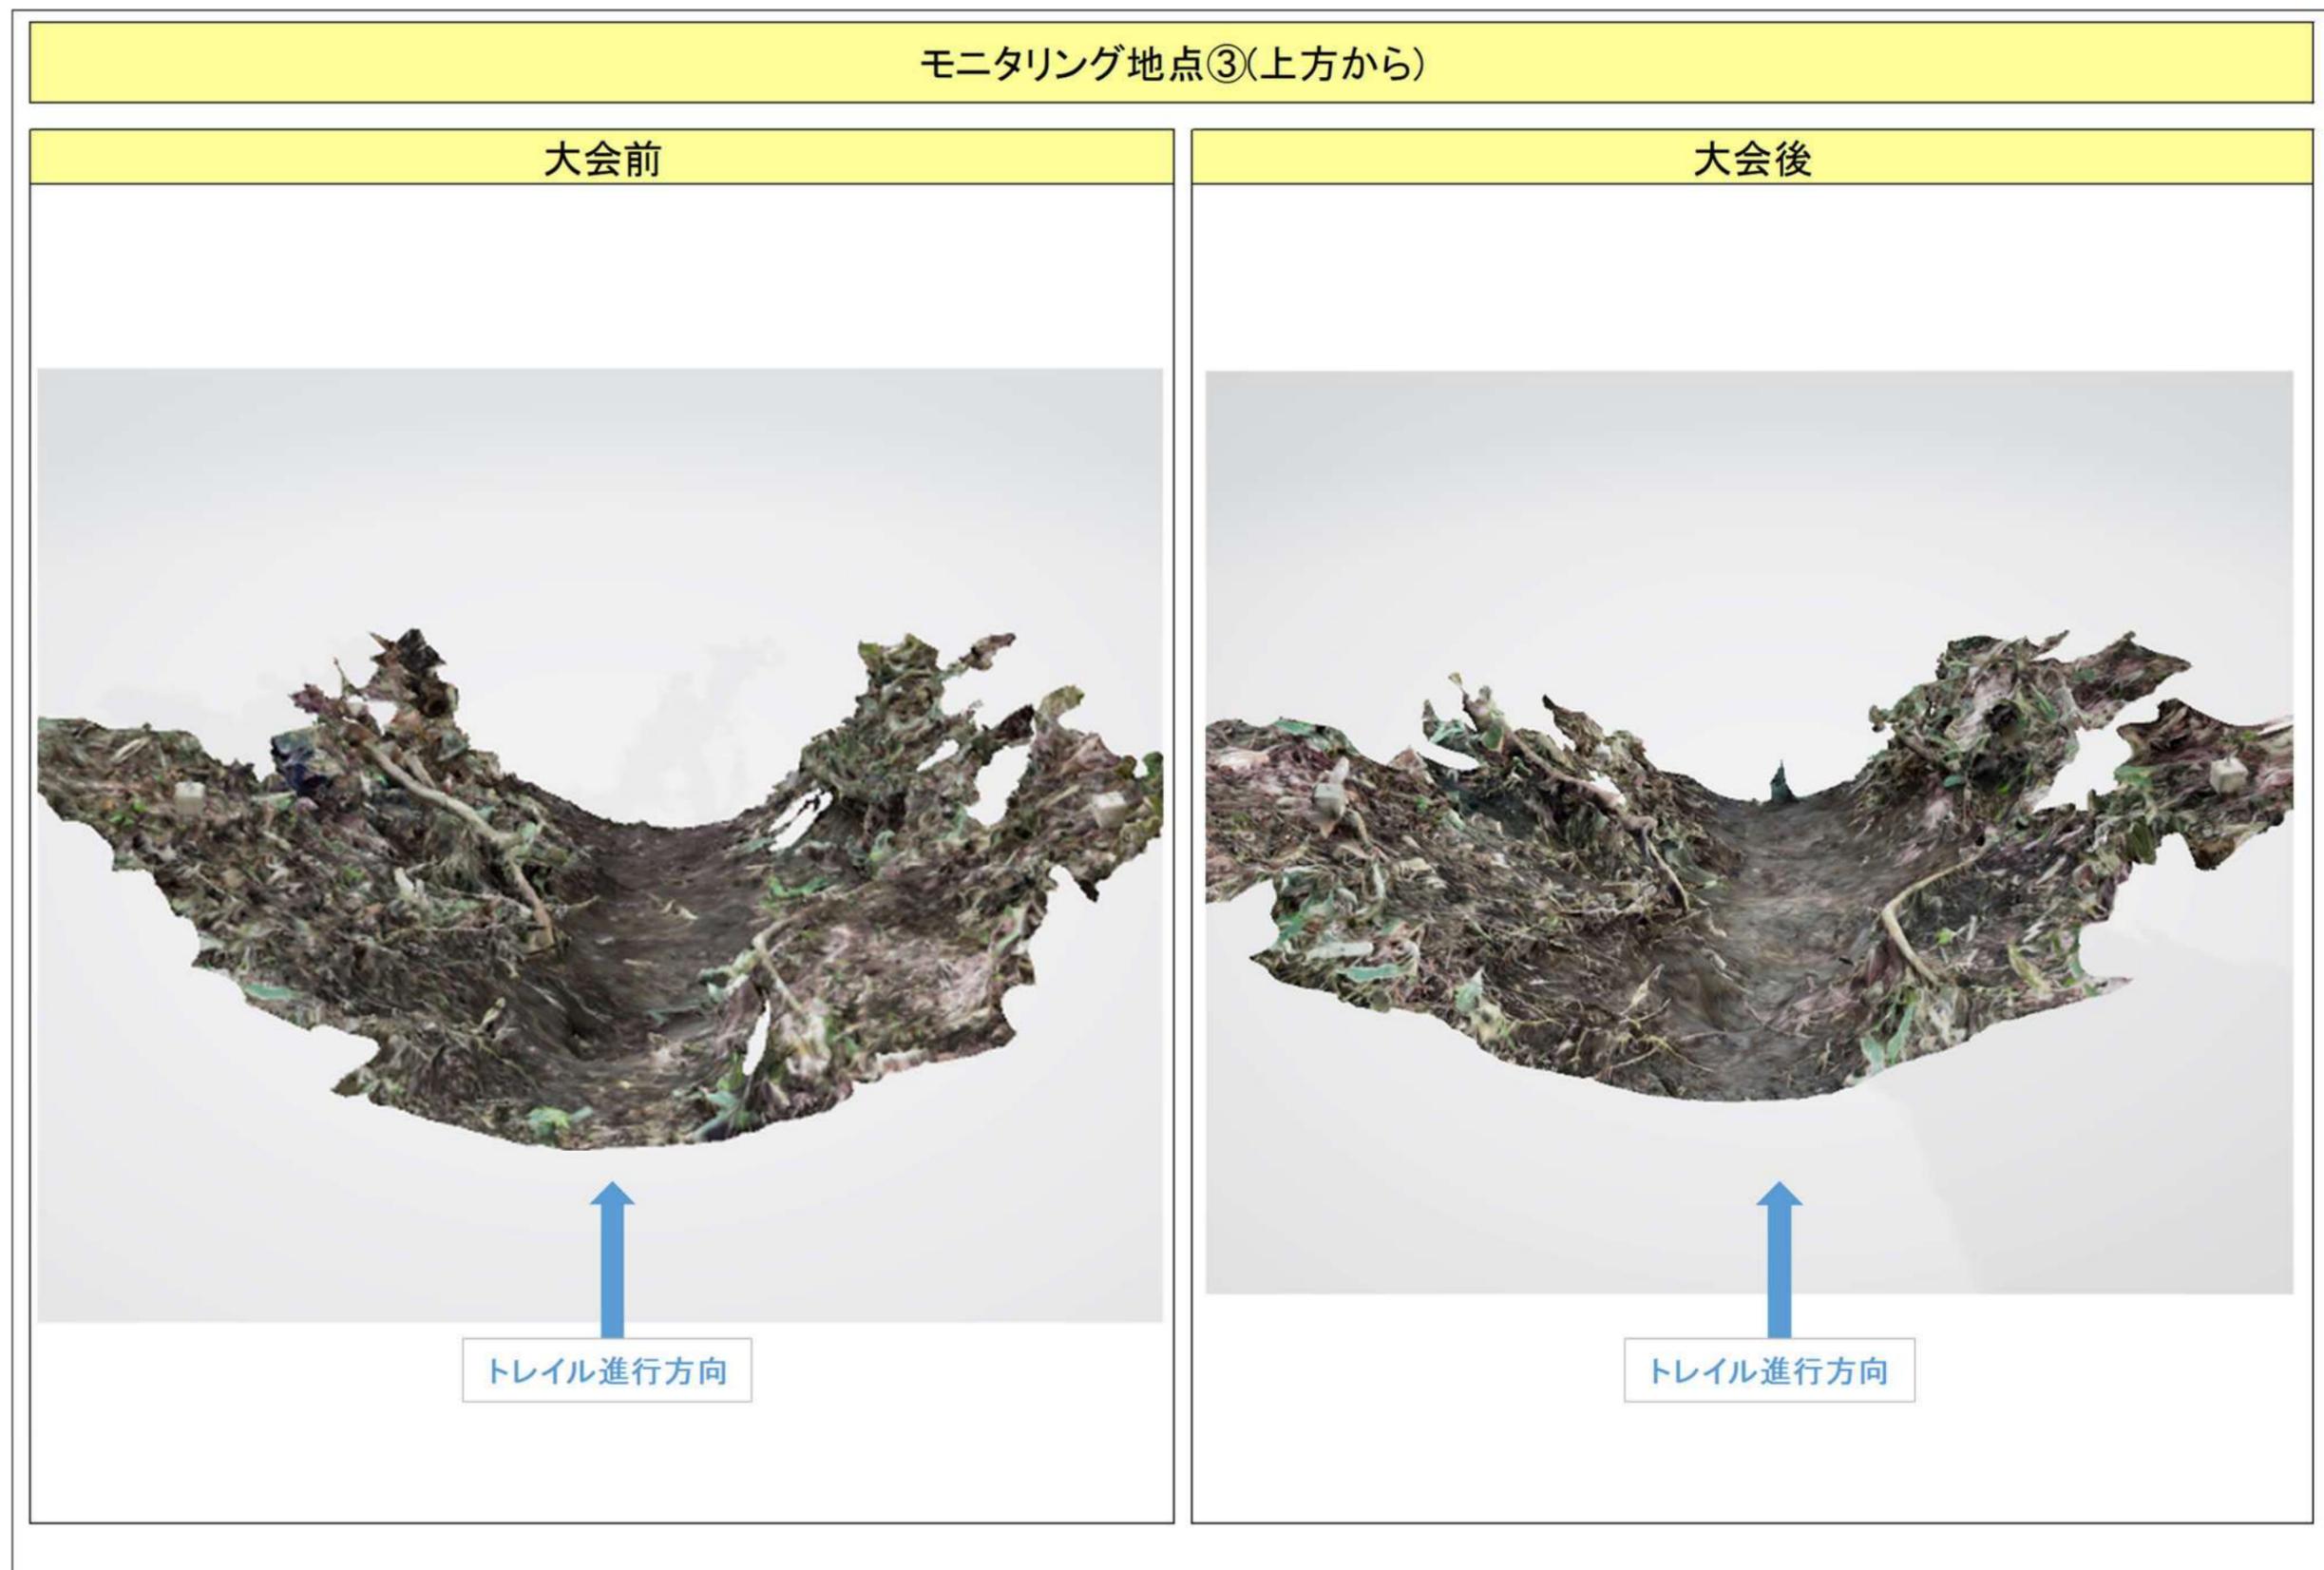
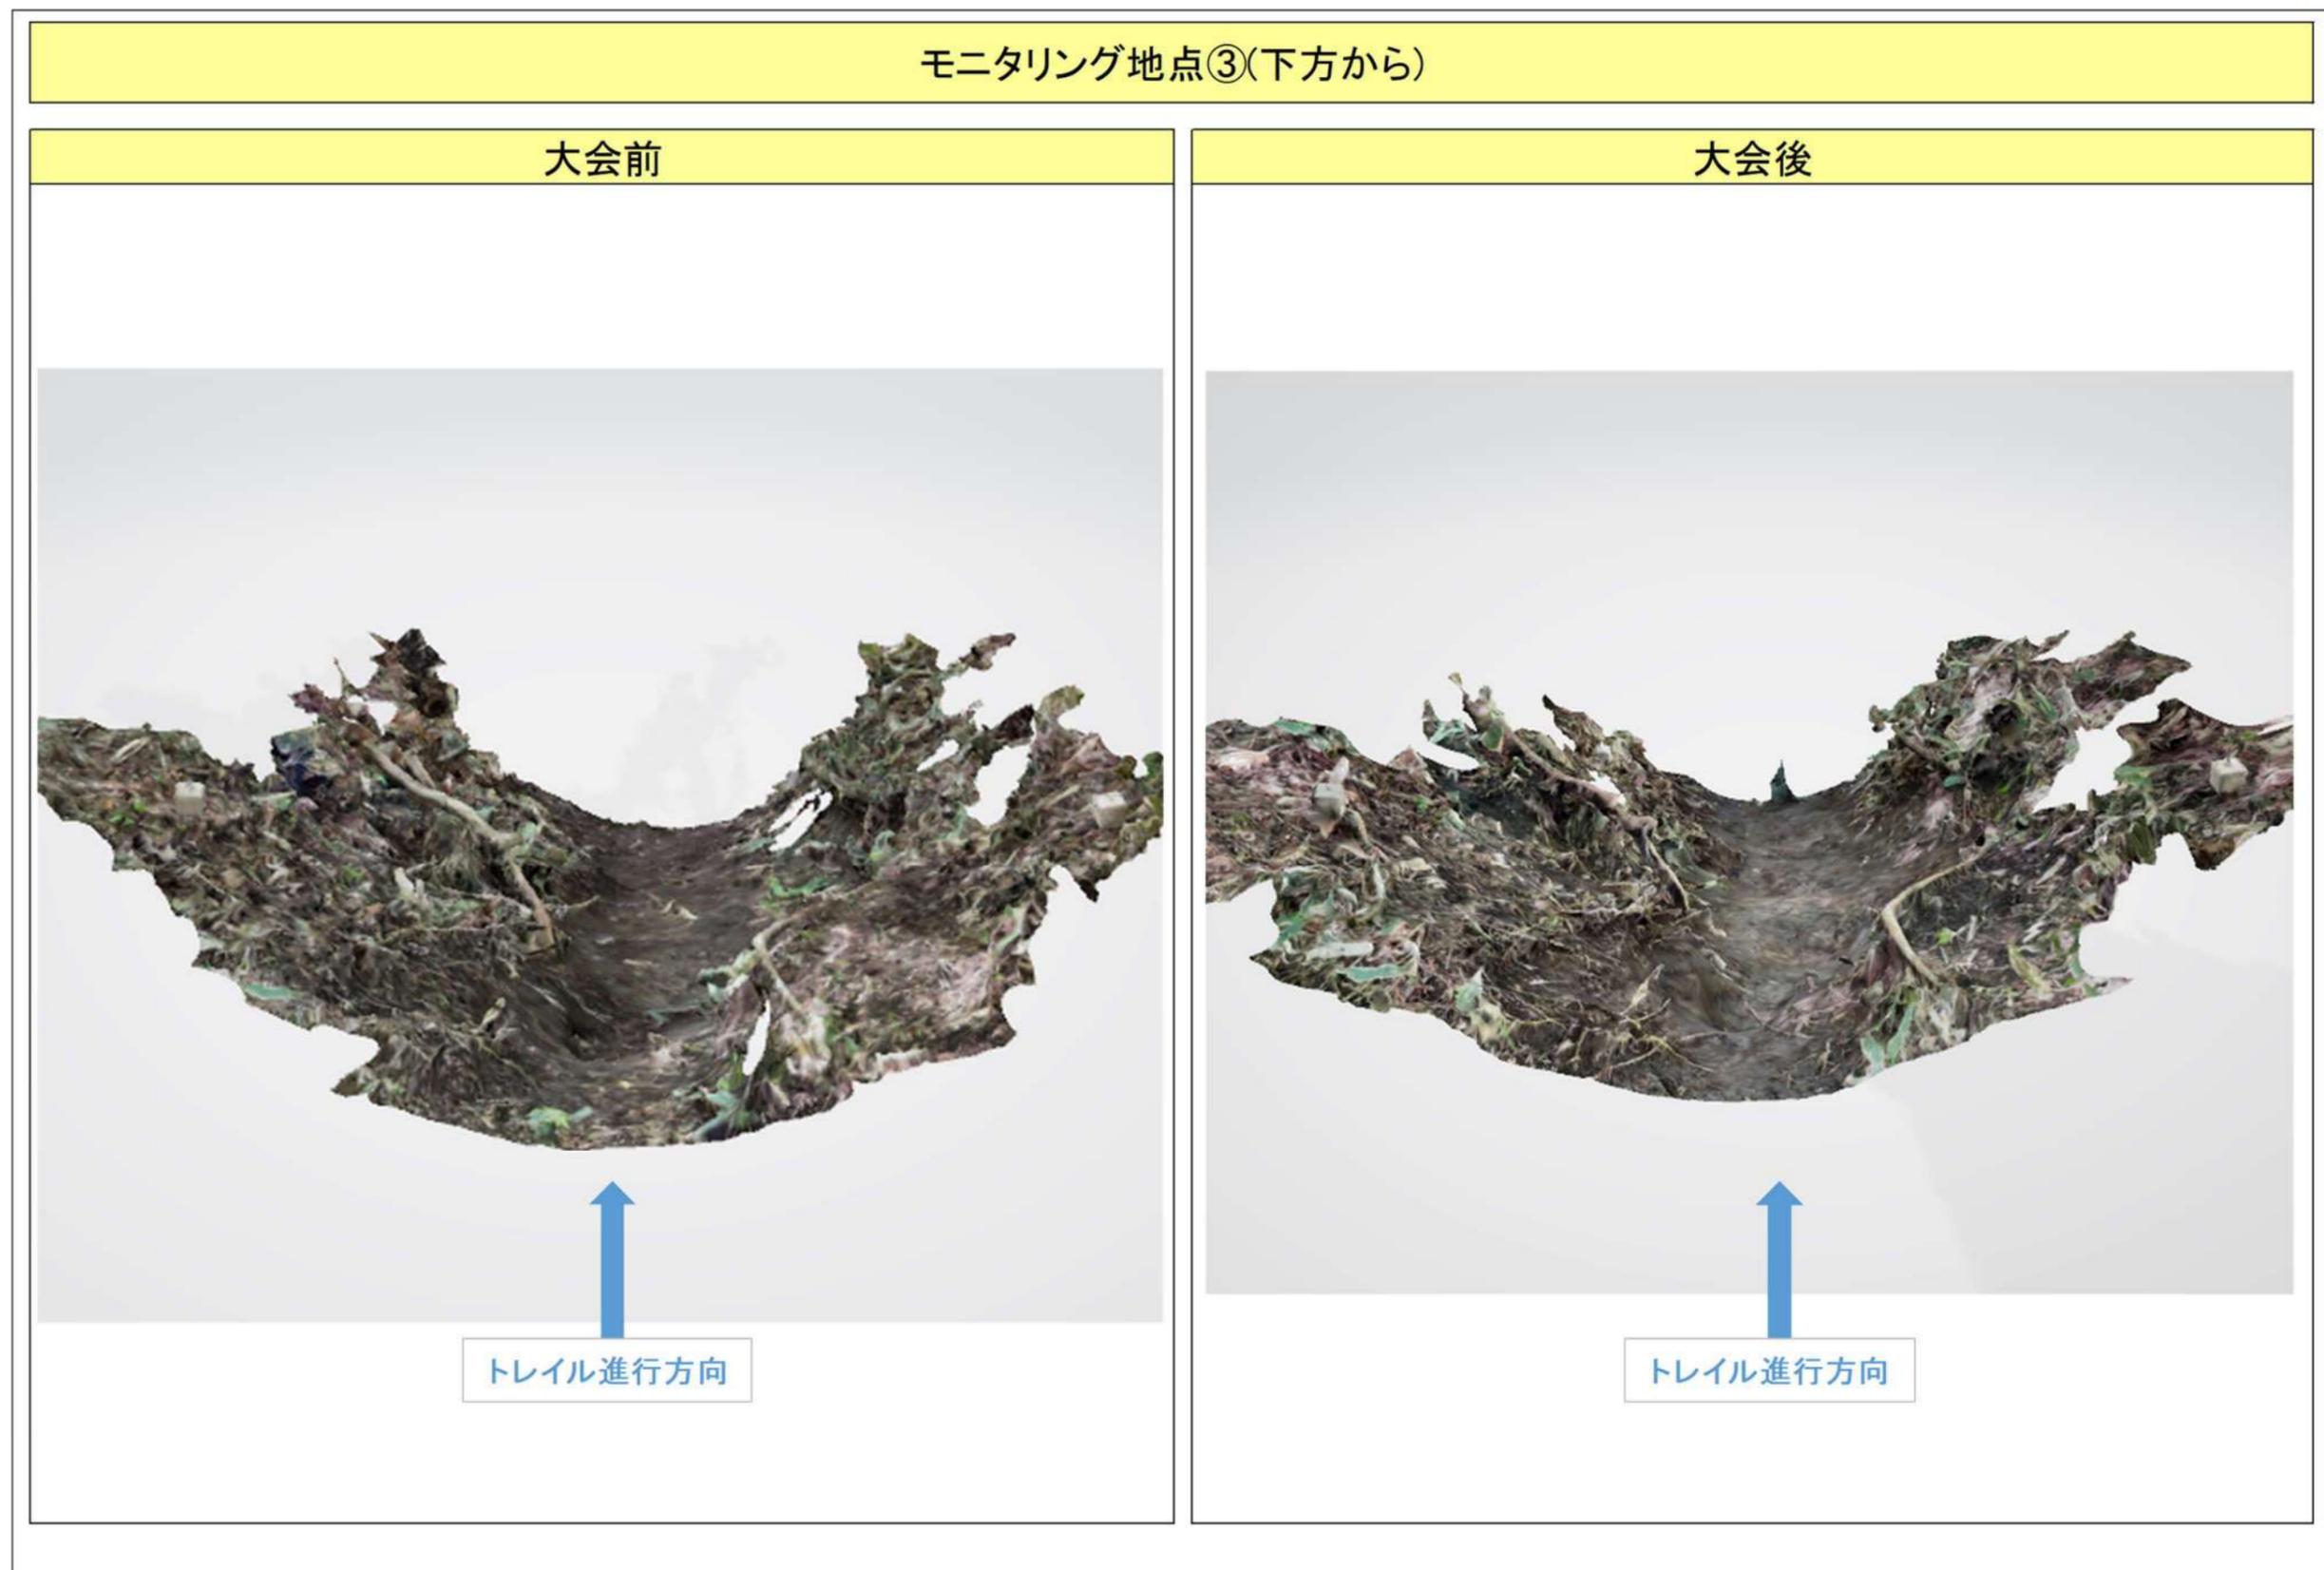
図 6.6.8 モニタリング地点③ 上方の画像

図 6.6.9 モニタリング地点③ 下方の画像

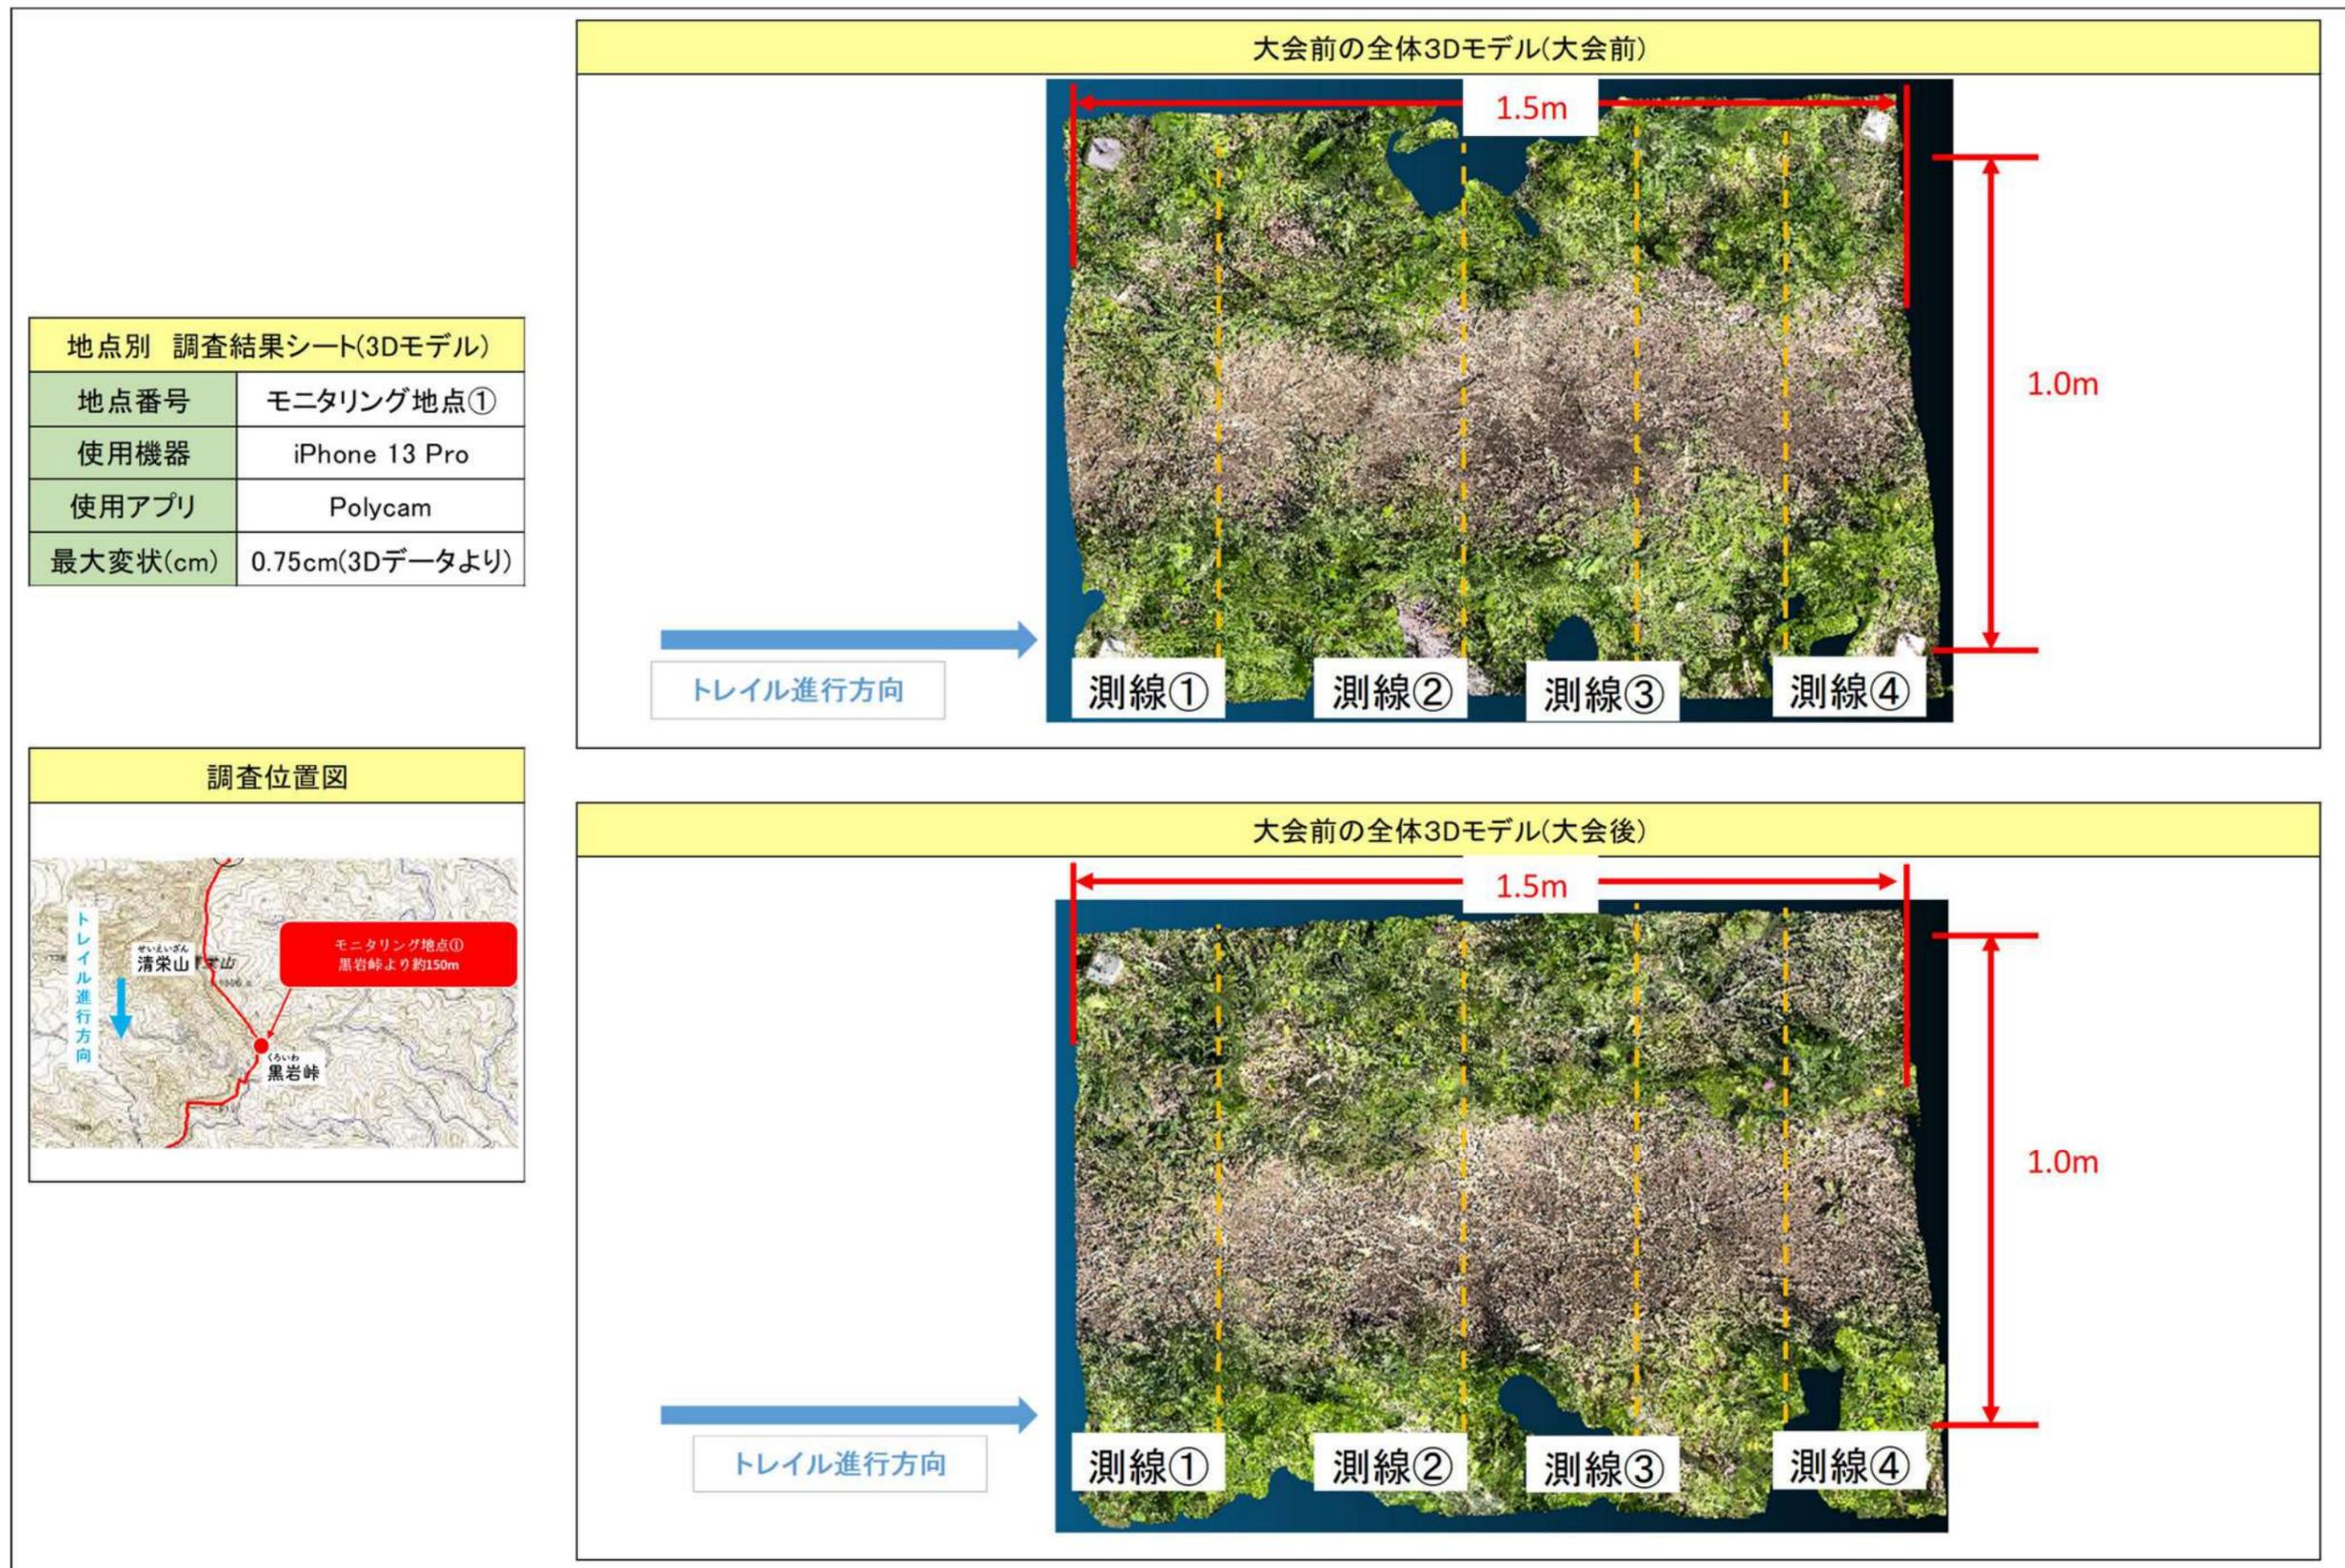
図 6.7.1 モニタリング地点① 3D解析の測線箇所

今回実施した各地点におけるモニタリングの結果、大会の前後において登山道には大きな損傷や形状の変化は確認されなかった。

一方、土壌硬度測定の結果では、トレイルの中心部において硬度の上昇が確認され、大会期間中に降雨があったものの、通過者の踏圧によって踏み固めが生じた可能性がある。ただ、モニタリング地点③においては、開会前後で数 cm 程度の変化が見られ、表面弱部の剥ぎ取りによって下面の硬質部が露わになった可能性がある。

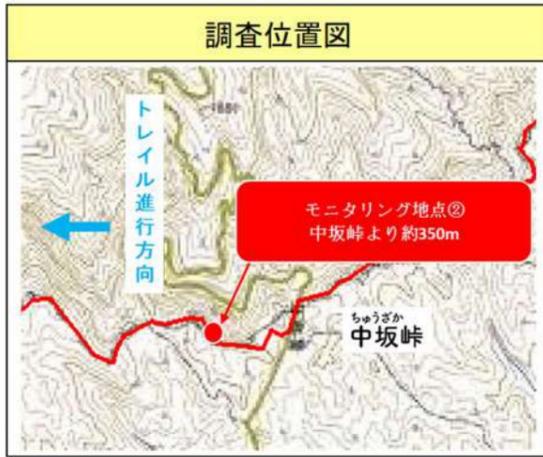
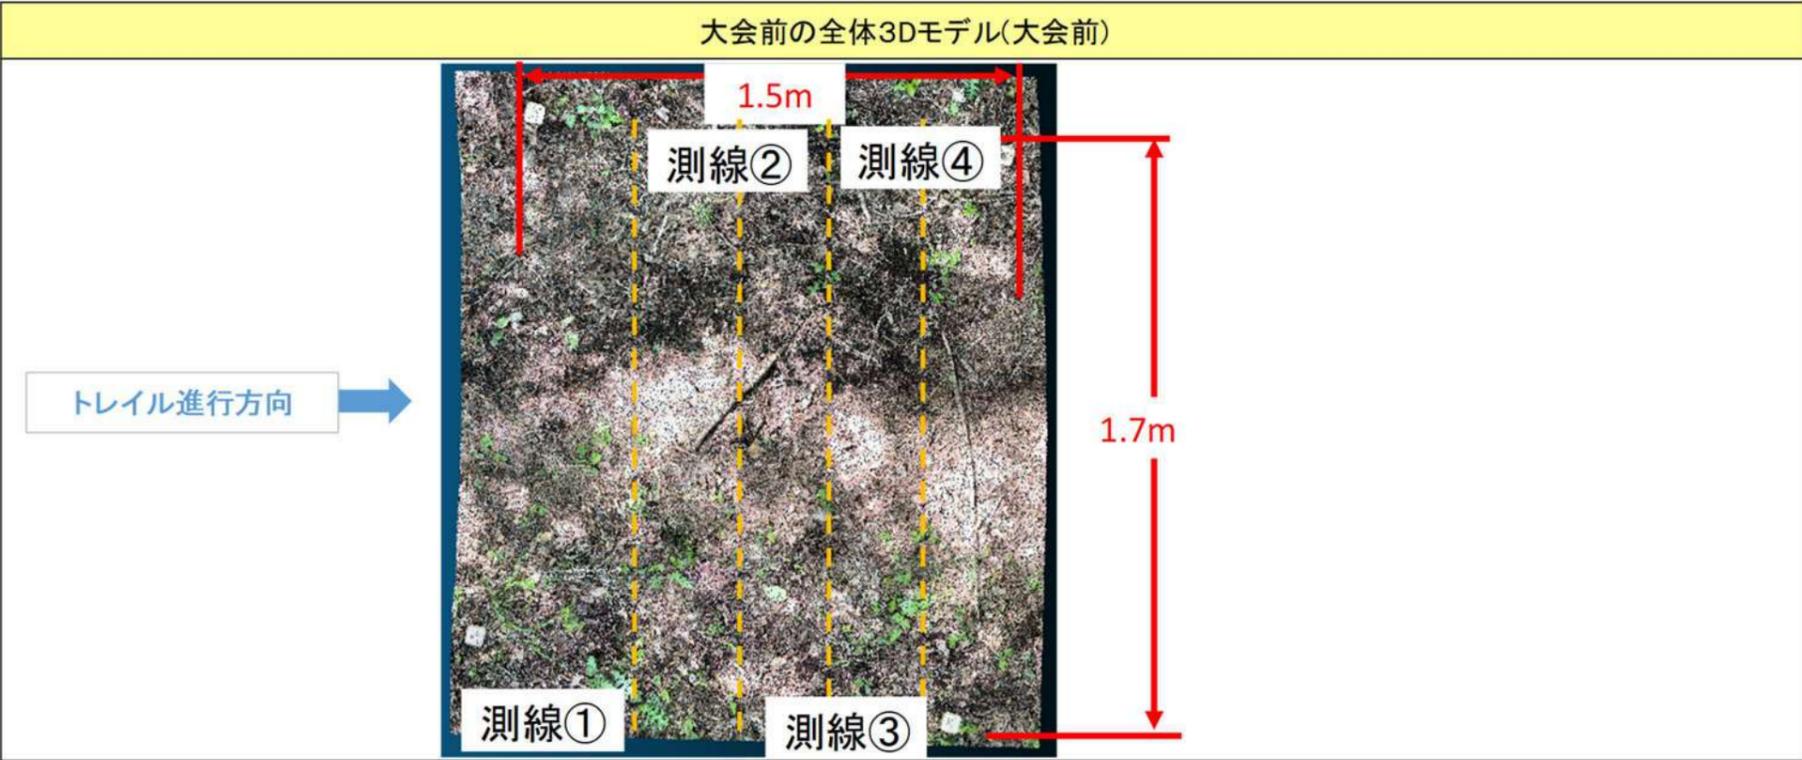
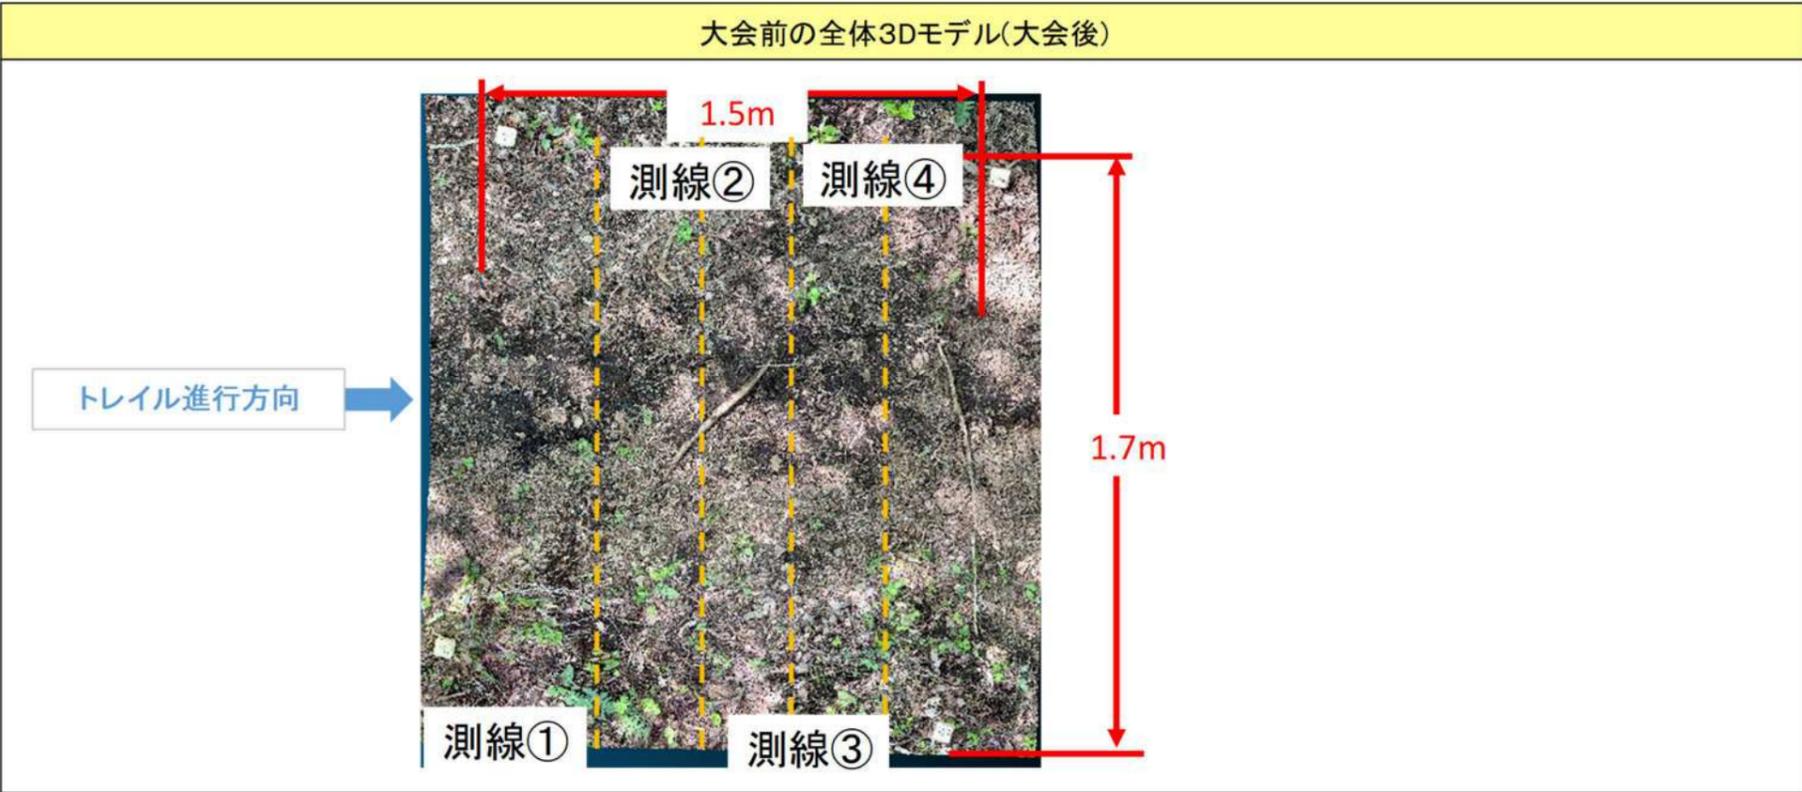
図 6.7.3 モニタリング地点② 3D解析の測線箇所

地点別 調査結果シート(3Dモデル)	
地点番号	モニタリング地点②
使用機器	iPhone 13 Pro
使用アプリ	Polycam
最大変状(cm)	2.20cm(3Dデータより)

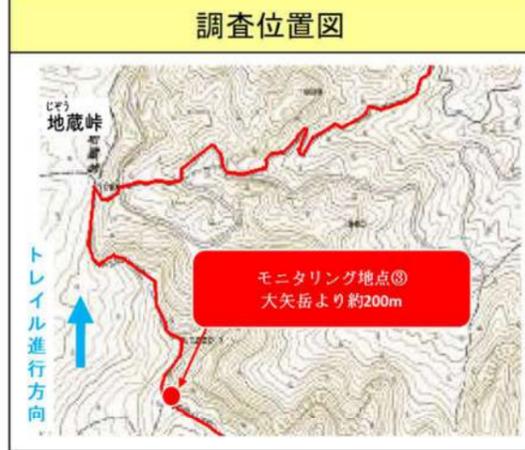
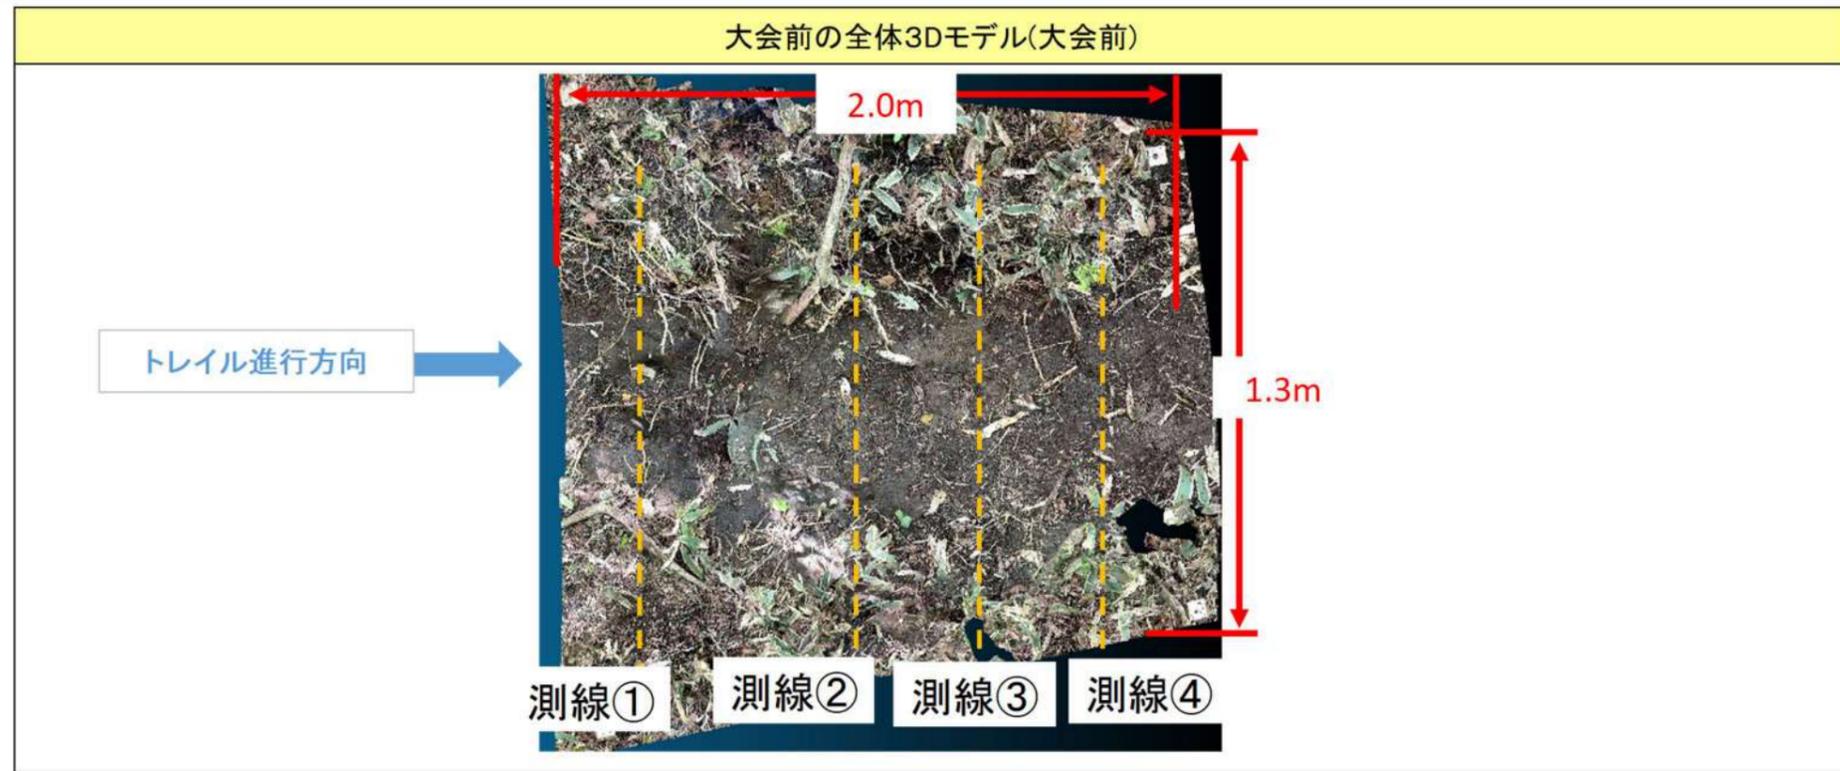
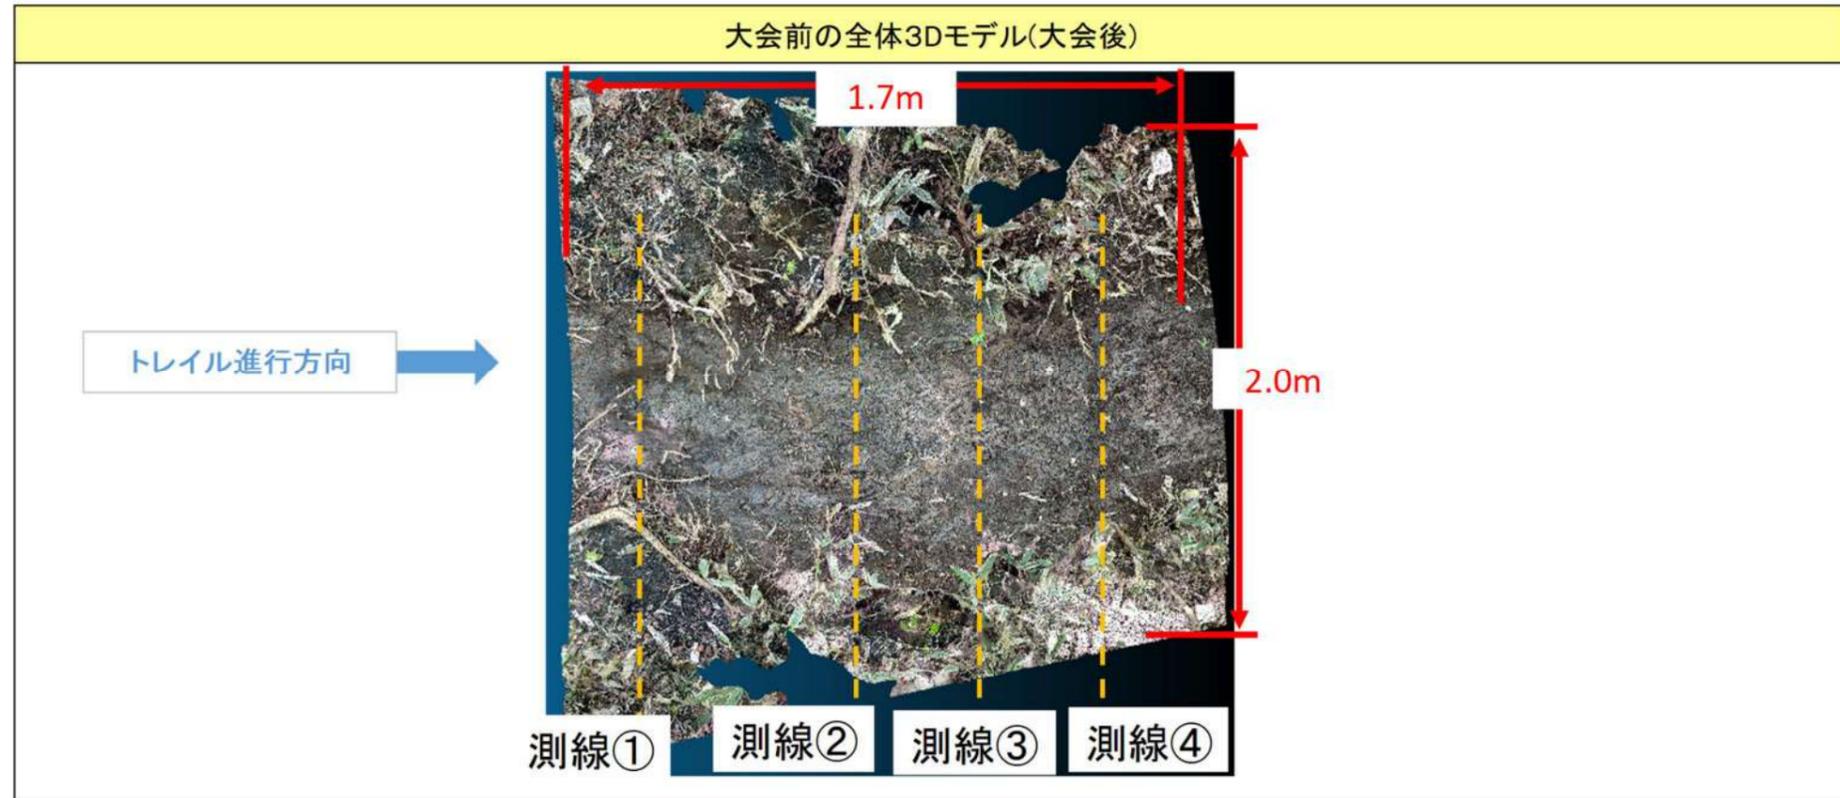
図 6.7.5 モニタリング地点③ 3D解析の測線箇所

地点別 調査結果シート(3Dモデル)	
地点番号	モニタリング地点③
使用機器	iPhone 13 Pro
使用アプリ	Polycam
最大変状(cm)	2.99cm(3Dデータより)
